## ՀՆԱԳԻՏՈՒԹՅՈՒՆ

ՏԻԳՐԱՆ ԱԼԵՔՍԱՆՅԱՆ  
ՀԱՐՈՒԹՅՈՒՆ ԲԱԴԱԼՅԱՆ

### ՏԱՎՈՒՇ ԱՄՐՈՑԻ ՆԱԽԸՆԹԱՑ ԵՎ ՆԵՐԿԱ ՀԵՏԱԶՈՏՈՒԹՅՈՒՆՆԵՐԸ

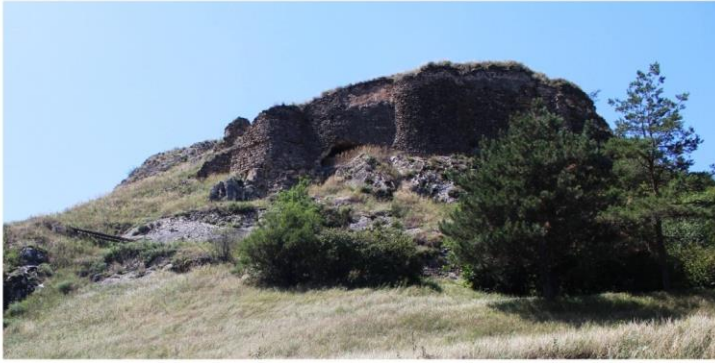
1. Տավուշ ամրոցի հյուսիսային պարսպապատը

Տավուշ աշխարհի միջնադարյան կարևոր ամրություններից է Բերդ քաղաքի հարավարևելյան մասում վեր խոյացող Տավուշ բերդը: Տարածաշրջանի միջնադարյան պաշտպանական կառույցների շարքում հուշարձանը լավ պահպանվածներից է: Մինչ օրս հնավայրի տարածքում տեսանելի են ձվաձիբ ժայռաբլրին կառուցված միջնաբերդի հյուսիսային պարիսպները, ստորին բերդի պարսպապատերի որոշ հատվածներ, ինչպես նաև արևելյան լանջին գտնվող Ս. Աստվածածին եկեղեցին (աղ. 1, նկ. 1-4): Տարածքի նկատմամբ ամրոցն ունի իշխող դիրք և հայտնի է իր անառիկությամբ, որի մասին վկայում են նաև գրավոր սկզբնաղբյուրները: Ժողովրդի շրջանում հուշարձանը տարածված է Յիկ Ամրամի բերդ անվանաձևով, որը կապված է ամրոցի տարածքում ծավալված պատմական իրադարձությունների հետ: Սակայն միջնադարյան պատմիչները մեզ են ավանդել կառույցի իրական անունը՝ Տավուշ ամրոց:

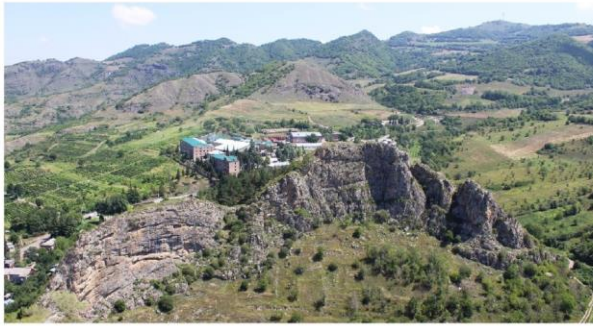
2. Միջնաբերդի հիմնաքարը (տեսքը արևմուտքից)

1. *Միջնաբերդի պեղումները:* Ամրոցի միջնաբերդը զբաղեցնում է մոտ 500 մ<sup>2</sup> տարածք, հյուսիսային մասում կառուցված են կիսակլոր աշտարակներով հզոր պարսպապատեր, իսկ հարավային մասը պաշտպանված է բարձր, ուղիղ կտրվող հիմնաժայռով (աղ. 1, նկ. 2): Միջնաբերդում հնագիտական աշխատանքները սկսվեցին Հ. Եսայանի շերտագրական փոստրակում արած պեղումներից, որը ժամանակի ընթացքում գրեթե ամբողջությամբ լցվել էր հողով (աղ. 3, նկ. 1): Այս հատվածում տեսանելի էր միջնաբերդի հյուսիսային պարսպապատի ներքին ճակատը, որը և դարձավ պեղման ենթակա տարածքի սկզբնական կետ: Որոշվեց միջնաբերդի պեղումները կատարել բերդապարսպի երևացող մասից աջ և ձախ ուղղություններով՝ պատից 4 մ հեռավորությամբ: Պեղվող հատվածներին տվեցինք առանձին համարներ, իսկ շերտերի խորություններին՝ համապատասխան ենթահամարներ (աղ. 2, գծ. 1):

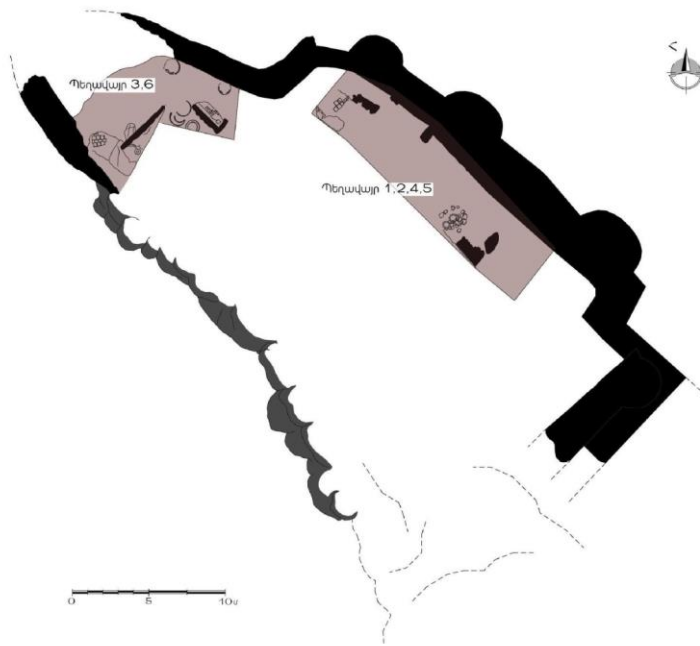
1. Միջնաբերդի պեղված հատվածները

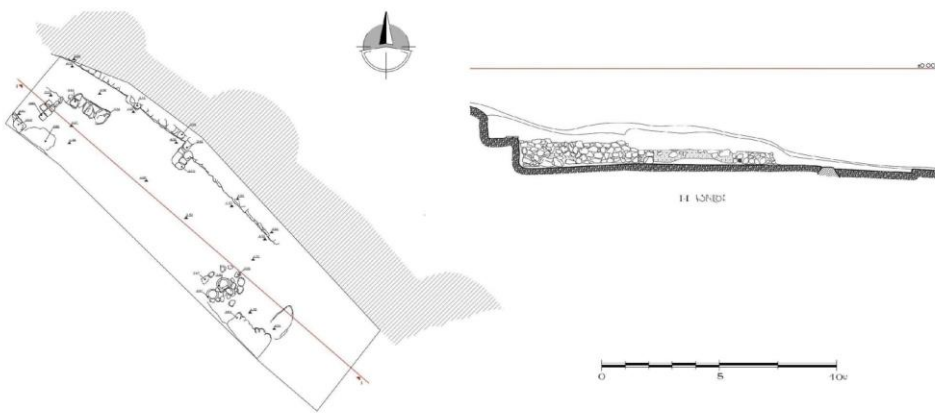
2. Պարսպապատին կից հատվածները  
(չափագրություններ՝ Ա. Հախվերդյանի)

Պարսպին կից առանձնացված թիվ 1 պեղավայրում առաջին շերտի խորությունը հյուսիսում հասնում էր 230 սմ, իսկ արևելյան մասում, որտեղ լանջը աստիճանաբար թեքվում է, 130 սմ (աղ. 2, գծ. 2): Հյուսիսային մասի հողաշերտի կտրվածքում հստակ տեսանելի են շինարարական երկու հորիզոններ, որոնք ունեն քարերի և տոփանված աղյուսի շերտի վրա արված հատակներ և թրծած աղյուսների օրինակներ (աղ. 3, նկ. 2): Լավ թրծված աղյուսների բեկորներ և ամբողջական նմուշներ հայտնաբերվեցին նաև պեղումների ընթացքում: Դրանցից մի մասի վրա (չափերն են՝ 22x22x5 սմ) պահպանվել են մատներով արված պարզ գծազարդեր: Գտածոները մեծամասամբ խեցեղեն նյութեր են, որոնց մեջ կան կարմրափայլ թասերի, կճուճների, սափորների բեկորներ և քիչ թվով նաև ջնարակած նյութեր:

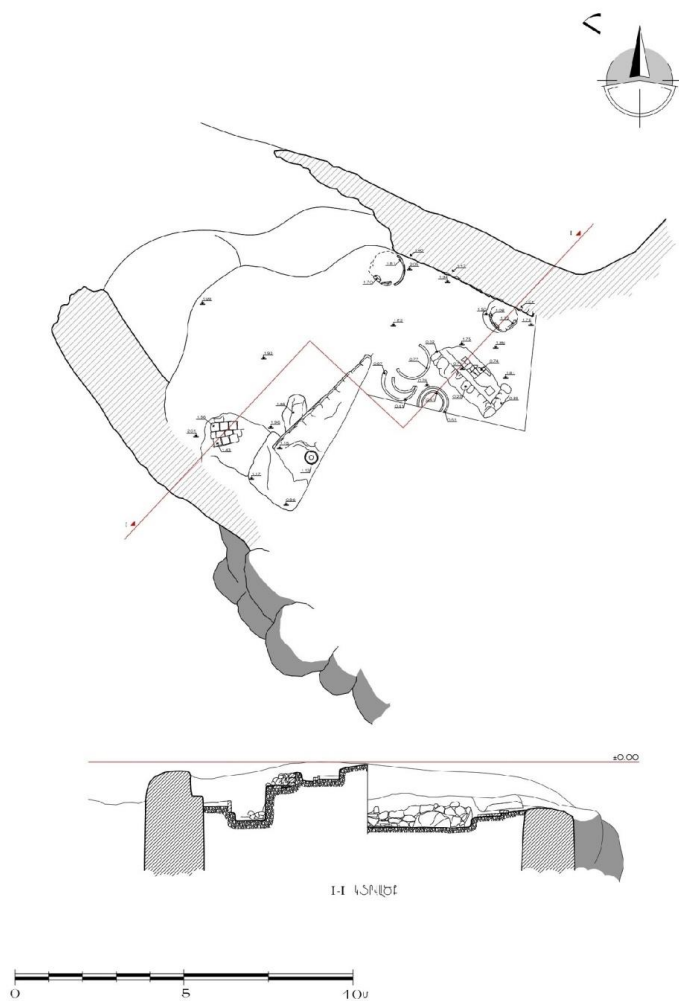
1. N3 և N6 պեղավայրերը (չափագրությունները՝ Ա. Հախվերդյանի)

Միջնաբերդի արևմտյան ծայրեզրին պեղման համար առանձնացված ևս մեկ տեղամասում (թիվ 6) (աղ. 4, գծ. 1) կատարված աշխատանքների արդյունքում բացվել են աղյուսապատ հատակի մի հատված և հիմնաժայռ: Հյու-

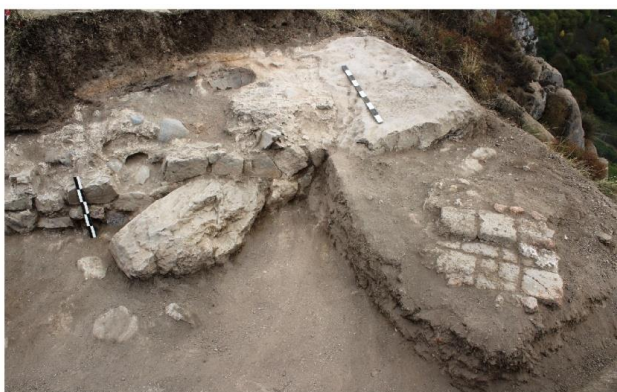
2. N6 պեղավայրի

սիս-հարավ ուղղությամբ հայտնաբերվել է քարաշեն պատի մի հատված, որի վերին մասը կրասվադ էր հիմնաժայռի հարթեցրած մակերեսին հավասար մակարդակով: Այս հատվածի մեջ բացվեց վառանի վերածված կարասի հատակամաս (աղ. 4, նկ. 2):
