ԱՐՄԱՆ ՆԱԼԲԱՆԴՅԱՆ

### ՆՈՐԱՀԱՅՏ ՏԱՊԱՆԱԳՐԵՐ ՄԱՆԱՀԻՑ

## **Arman Nalbandyan – *Newly Discovered Epitaphs from Sanahin***

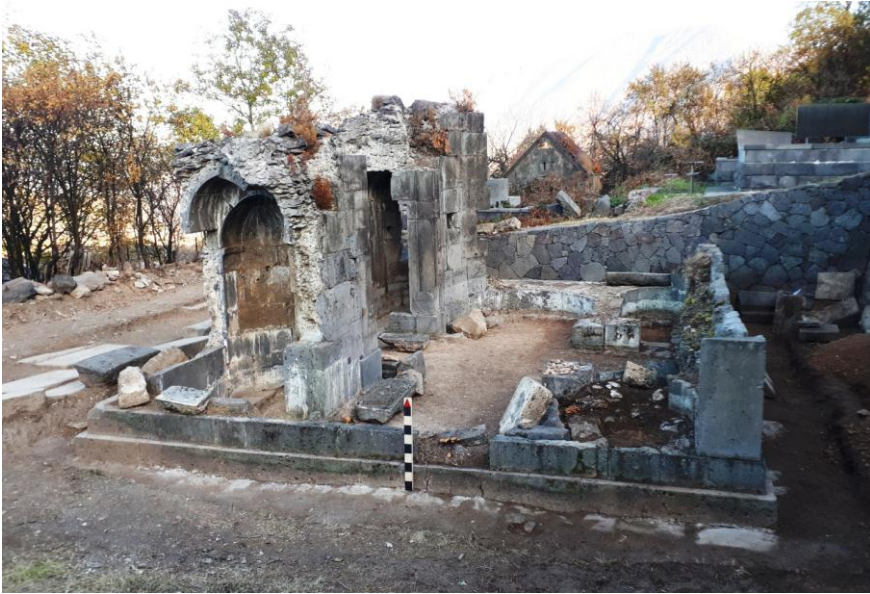
*Նկար 1. Սուրբ Հակոբ եկեղեցու տեսքը պեղումների ավարտին*

Ըստ իր ճարտարապետական հորինվածքի վերլուծության՝ եկեղեցին թվագրվում է X դարով, գրեթե կրկնում է Սանահինի Ամենափրկիչ և Սուրբ Աստվածածին կանգուն եկեղեցիներին: Այն արտաքուստ ուղղանկյուն է (9.64x7.88 մ), կենտրոնագմբեթ, ներքուստ խաչաձև հատակագծով, չորս անկյուններում նեղ, երկարավուն ավանդատներով:

Բոլոր չորս ավանդատներն ունեցել են ցածրիկ խորաններ, ուստի, արդարև, այս եկեղեցին կարելի է կոչել «հնգախորան»: Այն շարված է եղել սրբատաշ, խոշորածավալ բազալտ քարերով: Միակ մուտքը հյուսիսային ճակատի կենտրոնում է: Կառույցի պահպանված հատվածները զուրկ են հարդարանքի տարրերից: Բացառություն են երկու կանգուն ավանդատների անկյունների որմնասյուները: Ներսում ընկած քարերից մեկին կա կամարաձև զարդաքանդակի հատված, ինչից ելնելով չենք բացառում, որ եկեղեցին ունեցել է հարդարված այլ հատվածներ ևս:

**Պեղումների հիմնական արդյունքները.** Սուրբ Հակոբ եկեղեցում պեղումները տվեցին զգալի արդյունքներ թե՛ ճարտարապետության և թե՛ շերտագրության տեսանկյունից: Դրանց ընթացքում բացվեցին եկեղեցու գետնախարիսխը, հիմքերը, կավահողային հատակը:

Պեղումներից պարզ դարձավ, որ ամբողջ տարածքում գոյացած ժամանակակից լիցքի հաստ շերտի տակ կավահողային շերտ է, որում և կատարվել են XII-XIII դարերի թաղումները: Շերտը բարձր է եկեղեցու հիմքերից, ինչը ցույց է տալիս, որ թաղումները ժամանակագրորեն տեղի են ունեցել ավելի ուշ, քան հիմնադրվել է եկեղեցին, և այն ժամանակ, երբ եկեղեցու հիմքն ու գետնախարիսխը արդեն ծածկված են եղել հողի 20 սմ-ոց շերտով:

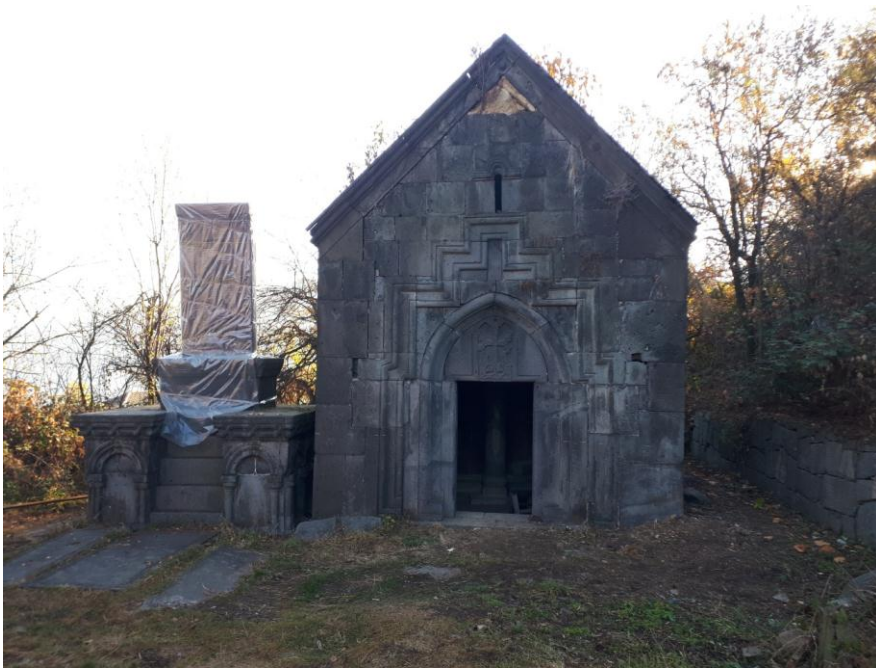
*Նկար 2. Սուրբ Հարություն մատուռի տեսքը արևմուտքից*

Ուսումնասիրություններում երբեմն՝ եկեղեցի, երբեմն՝ մատուռ անվանվող **Սուրբ Հարությունը** կանգուն է ամբողջությամբ, սակայն խիստ խարխված են տանիքը և պատերի որոշ հատվածներ: Այն երկթեք տանիքով փոքր սրահ է և բացառիկ է նրանով, որ խորանն ունի երկու պատարագատեղի, երևույթ, որը հազվադեպ է հայ միջնադարյան ճարտարապետությունում: Միակ մուտքը արևմտյան ճակատից է, որի բարավորը պսակված է գեղաքանդակ խաչով: Արևմտյան ճակատին կա մեկ, իսկ արևելյան ճակատին երկու պատուհան: Դրանցից մեկի մոտ գրված է մատուռի անունը՝ ՍՈՒՐԲ ՅԱՐՈՒՆԻՅԷՆ:

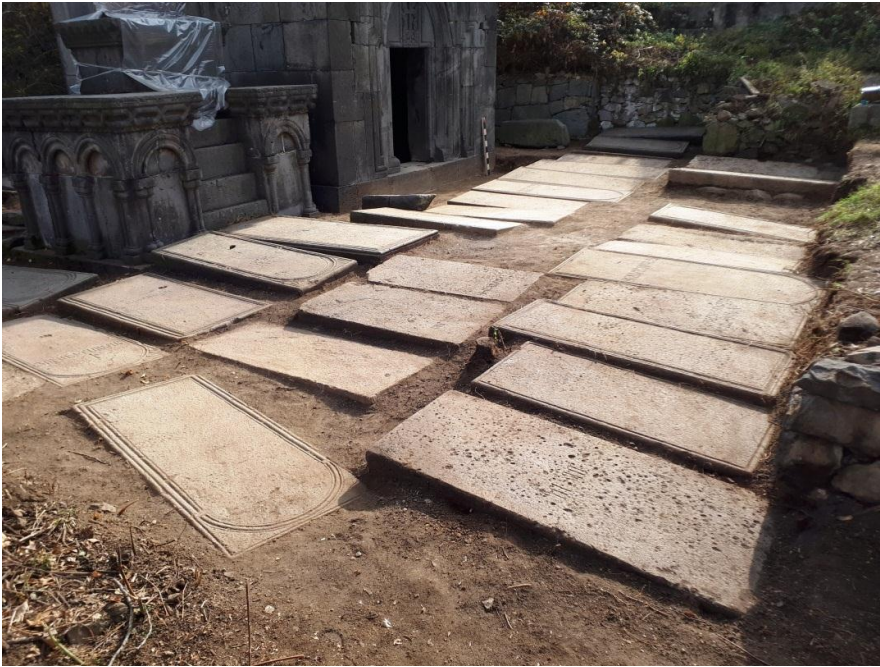
Նկար 4. Սուրբ Հարություն եկեղեցուց և Գրիգոր Տուտեորդու խաչքարից արևմուտք բացված սալատապանները (ընդհանուր տեսարան հյուսիս-արևմուտքից)

Սուրբ Հարություն մատուռի արևելյան, հյուսիսային և արևմտյան կողմերում բացվեցին մեծ թվով տապանաքարեր, որոնց քանակը նախապես հայտնի տապանաքարերի հետ հասավ 90-ի։ Սա ցույց է տալիս, որ Սուրբ Հարություն մատուռը գերեզմանոցային կառույց է, և նրա շուրջը ժամանակի ընթացքում ձևավորվել է խոշոր տապանաքակ<sup>2</sup>։ Տապանաքարերից երեքը կրում են մարդու ուրվագծային պատկեր, ընդ որում՝ մեկը զույգ պատկեր է, մեկը նեղացող գագաթամասով երկլանջ տապանաքար է, որը նույնպես տեղաշարժված էր, մի քանիսը ճարտարապետական դետալներ են, որոնք երկրորդական օգտագործման են ենթարկվել որպես տապանաքար։ Մնացածը կամ անմշակ, թերմշակ քարեր են, կամ հիանալի հղկումով, ուղղանկյուն սալատապաններ։ Բոլորը պատրաստված են բազալտից, մի մասը՝ ծակոտկեն մակերեսով, մի մասը՝ ողորկ։ Սրբատաշ սալատապանները կարելի է բաժանել երեք խմբի. ա) առանց որևէ գծապատկերի, բ) մակերեսը ակոսավոր եզրագոտիով շրջանակված, գ) եզրագոտին արևմտյան եզրում վերածվում է կամարաձև խարանագարդի։ Որոշ դեպքերում դրանք անկյուններում ունեն քառորդ վարդյակներ։ Տապանաքարերից 18-ը արձանագիր են, որոնցից վեցը նախկինում հրատարակվել են, իսկ 12-ը նորահայտումներ են<sup>3</sup>։ Ստորև տրված են Սուրբ Հարություն եկեղեցու մոտ գտնվող արձանագիր տապանաքարերի նկարագրությունը, որոնք բազալտից հարթ, ուղղանկյունաձև սալատապաններ են և դրանց վիմագրերը։
