## The monuments of the borderline village of Choratan and the results of the excavations of Saint Hripsime church

Arman Nalbandyan

Scientific Research Center of Historical and Cultural Heritage

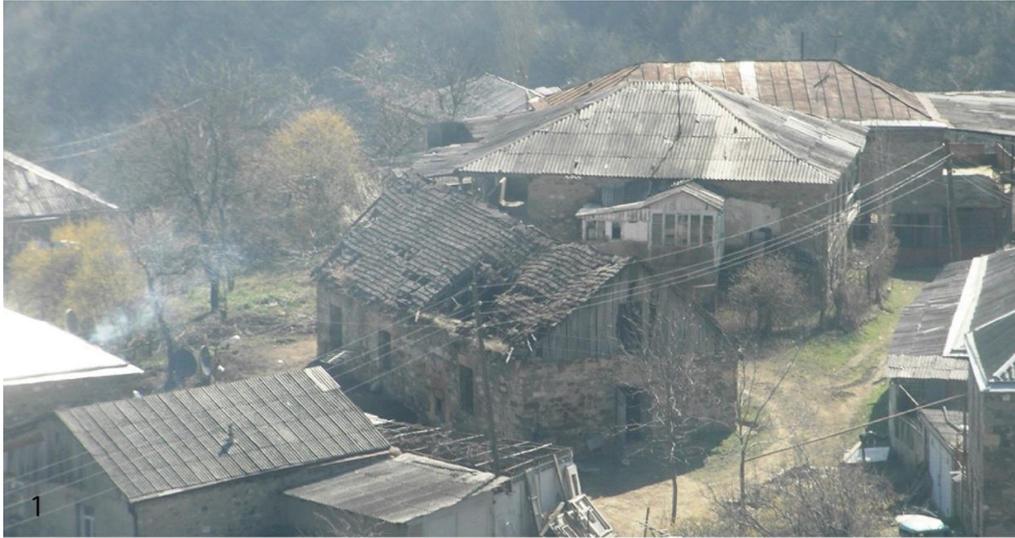
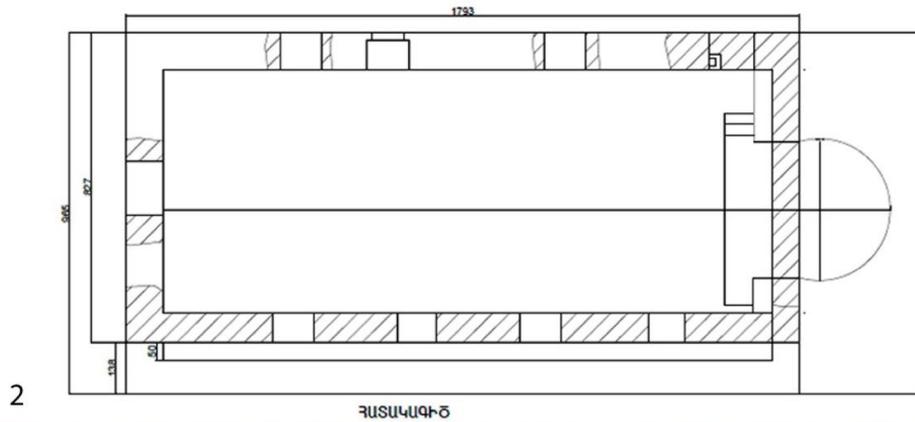
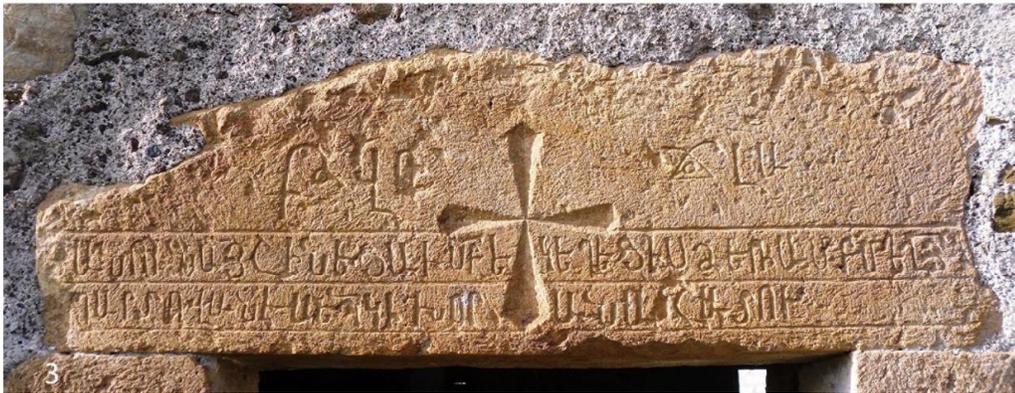
Աղյուսակ 1. 1. Սբ. Հռիփսիմե եկեղեցու ընդհանուր տեսքը՝ հյուսիս-արևմուտքից, 2. եկեղեցու հատակագիծը (զճ.՝ Գ. Միքայելյանի), 3. Եկեղեցու շինարարական արձանագրությունը,

**Մբ. Հռիփսիմե եկեղեցին:** Ժողովրդական շրջանակներում գյուղամիջյան եկեղեցին հայտնի է Մբ. Հռիփսիմե, իսկ գիտական գրականության մեջ՝ Մբ. Հովհաննես անուններով: Այժմյան կանգուն, սակայն բավականին խարխլված և վտանգված կառույցը ուշ միջնադարին բնորոշ ուղղանկյուն հատակագծով միանավ սրահ է (երկ.՝ 17.87 մ, լայն.՝ 8.25 մ, աղ. 1., նկ. 1-2): Գրեթե ամբողջությամբ շարված է կոպտաստաշ գրանիտե զլաքարերով: Տեղ-տեղ պատերի մեջ ագուցված են սրբատաշ, քանդակագարդ և արձանագիր քարեր: Երկու պատուհան է բացված հյուսիսային պատի և չորս պատուհան՝ հարավային պատի մեջ: Խոշոր մուտք ունի արևմտյան ճակատին, որը, ինչպես և հյուսիսային ճակատի արևելյան եզրին բացված մուտքը հետագայի հավելումներ են: Եկեղեցու գլխավոր մուտքը ի սկզբանե եղել է հյուսիսային ճակատին, որը, սակայն, փակվել և գործածությունից դուրս է եկել: Մուտքի ճակատակալ քարին փորագրված է շինարարական եռատող արձանագրություն՝ եկեղեցու ժամանակի և կառուցողի վերաբերյալ կարևորագույն վկայություններով, ըստ որի այն կառուցվել է 1682 թվականին (աղ. 1., նկ. 3):

1/ Ճակատակալ քար- հյուսիսային մուտքի ճակատին, չափերն են՝ 44x136 սմ: Քարի կենտրոնում փորագիր խաչ է, որի երկու կողմերում՝ արձանագրությունը. «ԹՎ[ԻՆ] ՌՃԼԱ/ ՅԱՆՌԻՆ ԱՅ ՇԻՆԵՑԱԻ ՍԲ. ԵԿԵՂԵՑԻՍ ՁԵՌԱՍԲ ՄԵՂ[Ա]Յ/ՊԱՐՏ ՈՎԱՆԷՍ ԵՊ[ԻՍ]Կ[ՈՊՈՍ]Ի ԽՈՐԱՆԱՇԱՏՍՈՒ» [Բարխուդարյան 1995, 211; Ղաֆադարյան 2007, 277-278, աղ. 1., նկ. 3]: Եկեղեցու այս փաստացի անձնագիրը մեզ հաղորդում է տվյալներ՝ այն կառուցողի և կառուցման ժամանակի մասին: Ցավոք արձանագրությունում բացակայում է Եկեղեցու անունը: Հովհաննէս Եպիսկոպոսի անձը նույնպես դժվար է պարզել, քանի որ Խորանաշատի վիմական արձանագրությունները պատկանում են 13-րդ դարին [Ղաֆադարյան 2007, 281]: Չի բացառվում, որ Հովհաննէս Եպիսկոպոսի անվան հիշատակությունն է պատճառ հանդիսացել Եկեղեցին Սբ. Հովհաննէս կոչելու համար: Անվանի վիմագրագետ Մակար Բարխուդարյանը նույնպես անդրադարձել է այս արձանագրությանը՝ նշելով այն «արտաքուստ դրան արևմտեան կողմում» է, ինչը վիճելի է դարձնում քարի նախնական տեղի հարցը:

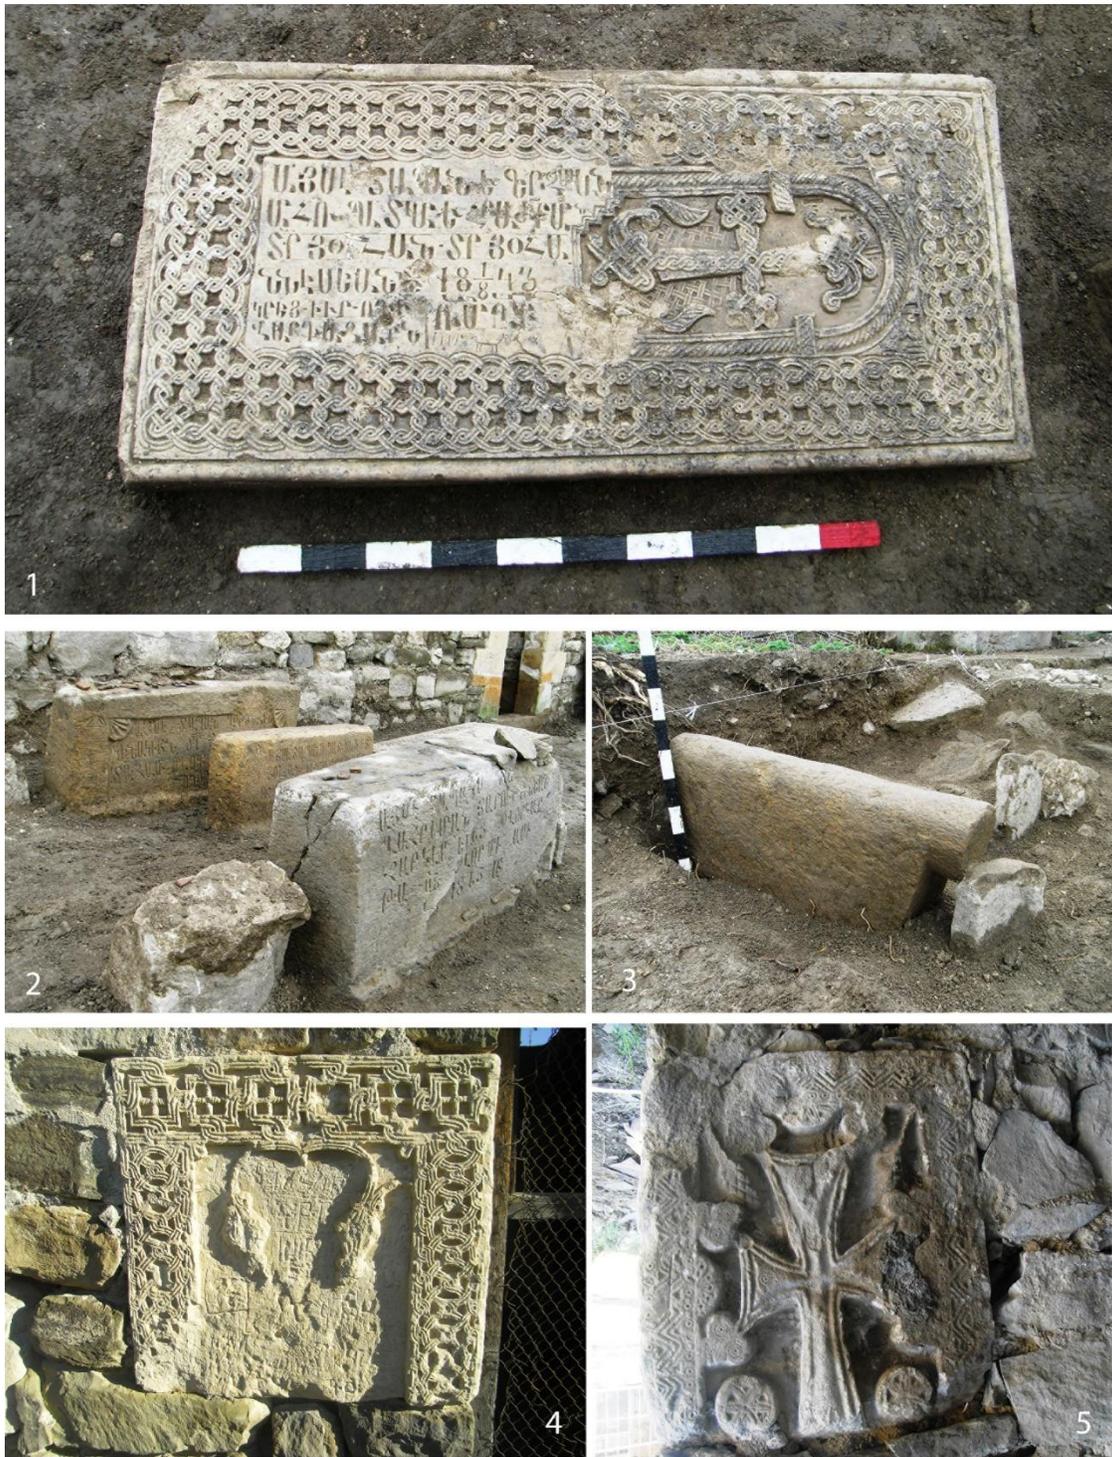
Աղյուսակ 2. 1. Տեր Յոհանի տապանաքարը, 2. Գերեզմանատան տապանաքարերից մի քանիսը, 3. Որպես տապանաքար օգտագործված քարե դուռ, 4. 1194 թ. արձանագիր խաչքարը, 5. Նորահայտ խաչքար,

Հատուկ ուշադրության կարիք ունեն պատերի մեջ ագուցված խաչքարերը: Դրանք ֆելզիտից կերտված, նույնատիպ և գրեթե նույնաչափ (մոտավոր՝ բարձր.՝ 55 սմ, լայն.՝ 45 սմ, հաստ.՝ 10 սմ) կոթողներ են և պատկանում են խաչքարային մշակույթի միննույն դպրոցին կամ ուղղությանը: Բեկորների թիվը շատ է, իսկ գրեթե ամբողջական պահպանվածները մի քանիսն են: Դրանցից այն նմուշները, որոնց քանդակագարը երեսները արտաքուստ տեսանելի են եղել, գրեթե ամբողջովին եղծվել են, հորինվածքները՝ քերվել (աղ. 2, նկ. 4): Իսկ նրանք, որոնք ծածկվել են կրի հաստ շերտով, բարեբախտաբար, լավ են պահպանվել (աղ. 2, նկ. 5): Հորինվածքը, բացի ալիքագարդ եզրագոտու մեջ առնված եռաբլթակ խաչաթևերով ավագ խաչից, կրում է նաև խաղողի ողկույզների, եռաճյուղ արմավագարդերի, խաչաձողի և փոքր, շրջանաձև վարդյակների բարձրաքանդակներ: Հատկապես արժեքավոր է եկեղեցու հարավային ճակատի խաչքարերից մեկը, որի աջակողմյան նիստին պահպանված է դժվարընթեռնելի արձանագրություն: Չնայած որ բավականին եղծված է, և վրան առկա են ժամանակակից գրություններ, սակայն լավ են պահպանվել առաջին երեք տողերը. «ՈՒԳ(1194)/ ԹՎԱԿԱՆ[ԻՆ]/ ՀԱՅՈՑ...»: Այն Չորաթանի եկեղեցու տարածքում գտնվող հնագույն թվագիր արձանագրությունն է, վկայություն՝ կարևոր

**Արձանագիր տապանաքարերը:** Եկեղեցուց հյուսիս-արևելք փոքր տապանաբակն է՝ XIX դ. տապանաքարերով (աղ. 2, նկ. 2), որոնք ծածկված էին հողի հաստ շերտով, և պեղումներից առաջ մասամբ երևում էին դրանց գագաթները:

1/ Հարթ սալատապան- եկեղեցուց 80-90 սմ դեպի հյուսիս (ֆելզիտ, երկ.՝ 132 սմ, լայն.՝ 62 սմ, բարձր.՝ 21-26 սմ, աղ. 2, նկ. 1): Տապանաքարը՝ մակերեսը հորինվածքով և զարդարատարրերով, աչքի է ընկնում ոչ միայն տարածաշրջանի տապանաքարերի մեջ, այլև XIX դ. կոթողային արվեստի անկրկնելի նմուշ է, որում պահպանվել են միջնադարյան

Բացի վերը թվարկվածներից հայտնաբերվեց նաև մեկ օրոքոցաձև տապանաքար հիշեցնող կոթող (բարձր.՝ 50 սմ, երկ.՝ 118 սմ, լայն.՝ 25 սմ): Գագաթում կոր, դեպի հիմքերը հետզհետե լայնացող քարի արևմտյան նիստին կա շրջանաձև ելուստ (տրամ.՝ 20 սմ): Հավանական է, որ այն ի սկզբանե եղել է որևէ կառույցի (չի բացատրվում՝ քարայրի) դուռ, իսկ հետագայում երկրորդական օգտագործմամբ կիրառվել է որպես տապանաքար (աղ. 2, նկ. 4):

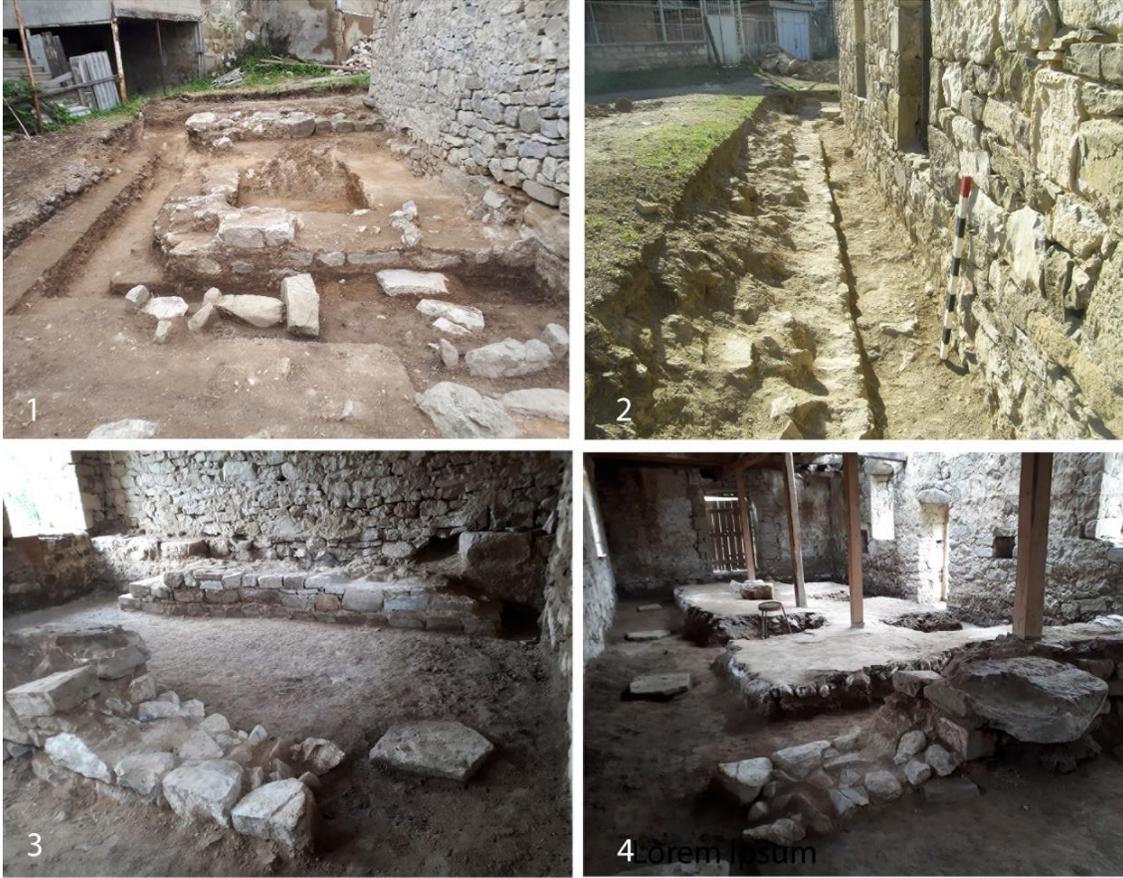
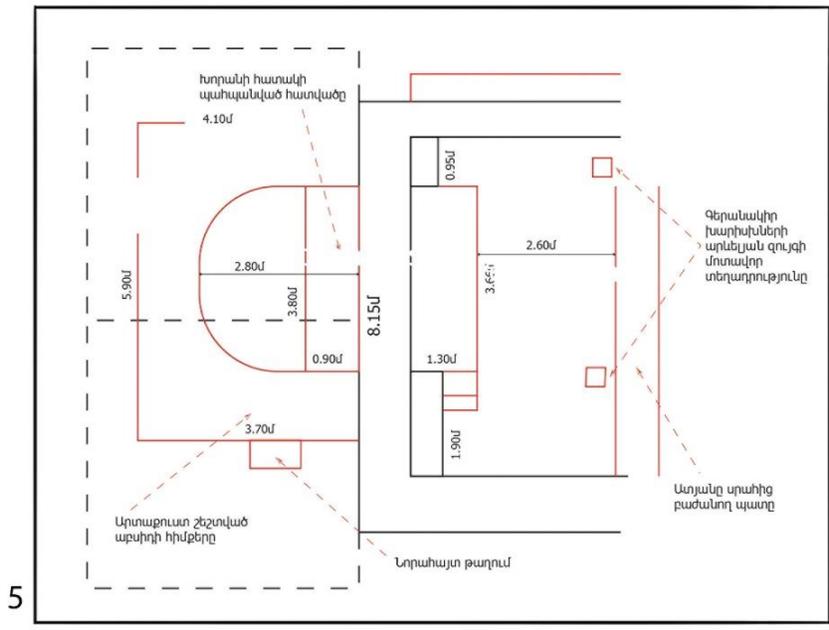
Աղյուսակ 3. 1. Նորահայտ խորանի հիմքերը, 2. Հարավային պատի հիմքերը, 3. Եկեղեցու նորահայտ խորանի բեմառեջքը, 4. Եկեղեցու սրահը և խարիսխները, 5. Պեղումներով բացված հատվածների հատակագիծ (համ. ձևավորումը՝ Ա.Գալստյանի),

**Պեղումների գլխավոր արդյունքները:** Եկեղեցուց մոտ 50 սմ հարավ, բացվեցին եկեղեցու հարավային պատի հնագույն հիմքերը, ինչը հաստատում է, պատի ժամանակին քանդվելու և վերաշարվելու փաստը (աղ. 3, նկ. 2): Նորահայտ հիմքերը հարում են մայր ապարին, որը և, կարծում ենք, եղել է պատի տեղափոխման և վերաշարման հիմնական պատճառը:

Թերևս, կարևորագույն հայտնագործությունը կատարվեց եկեղեցուց արևելք: Պարզվեց եկեղեցու արևելյան պատը՝ ողջ խորանի հետ միասին, նույնպես քանդվել և վերաշարվել է, զգալիորեն կրճատելով եկեղեցու երկարությունը: Պեղումների արդյունքում բացվեց խորանը, հաստատվելով, որ եկեղեցին ունեցել է արտաքուստ շեշտված ուղղանկյուն աբսիդ: Այն ունի 3,70-4,10 մ երկարություն, 5,90 մ լայնք, պատերի հաստությունը՝ 1-1,10 մ: Հիմքերը պահպանվել են 70 սմ բարձրությամբ (աղ. 3, նկ. 1):

Խորհրդային տարիներին, երբ եկեղեցին շահագործվել է որպես սկումբ, նրա խորանը վերածվել է եկեղեցական կառույցին խիստ անհարիր ուղղանկյուն բեմի: Եկեղեցու ներսում աշխատանքները տվեցին չափազանց կարևոր արդյունքներ: Մասնավորապես եկեղեցու արևելյան պատից մոտ 1 մետր հեռավորությունում ի հայտ եկավ խորանի 60 սմ բարձրությամբ բեմառեջքը (աղ., նկ. 3), հյուսիսային կողմում՝ երկու սրբատաշ քարերից շարված աստիճաններով:

Հարավային պատի մոտ, 30 սմ խորությունում բացվեցին իրարից գրեթե հավասար հեռավորության վրա (2,60-3,00 մ) դրված, անկանոն եզրերով, հարթ մակերեսով սալաքարեր՝ փայտե պան խարիսխներ (աղ. 4, նկ. 4): Մրանք հարավային պատից հեռու են ընդամենը 30-50 սմ, սակայն չպետք է մոռանալ, որ պատը վերաշարված է դեպի ներս և իրականում այս խարիսխները հին պատի պահպանված հիմքերից հեռու են 1,50-1,70 մ: Մոտ նույն հեռավորությունում էլ բացվեցին հյուսիսային կողմի խարիսխները:

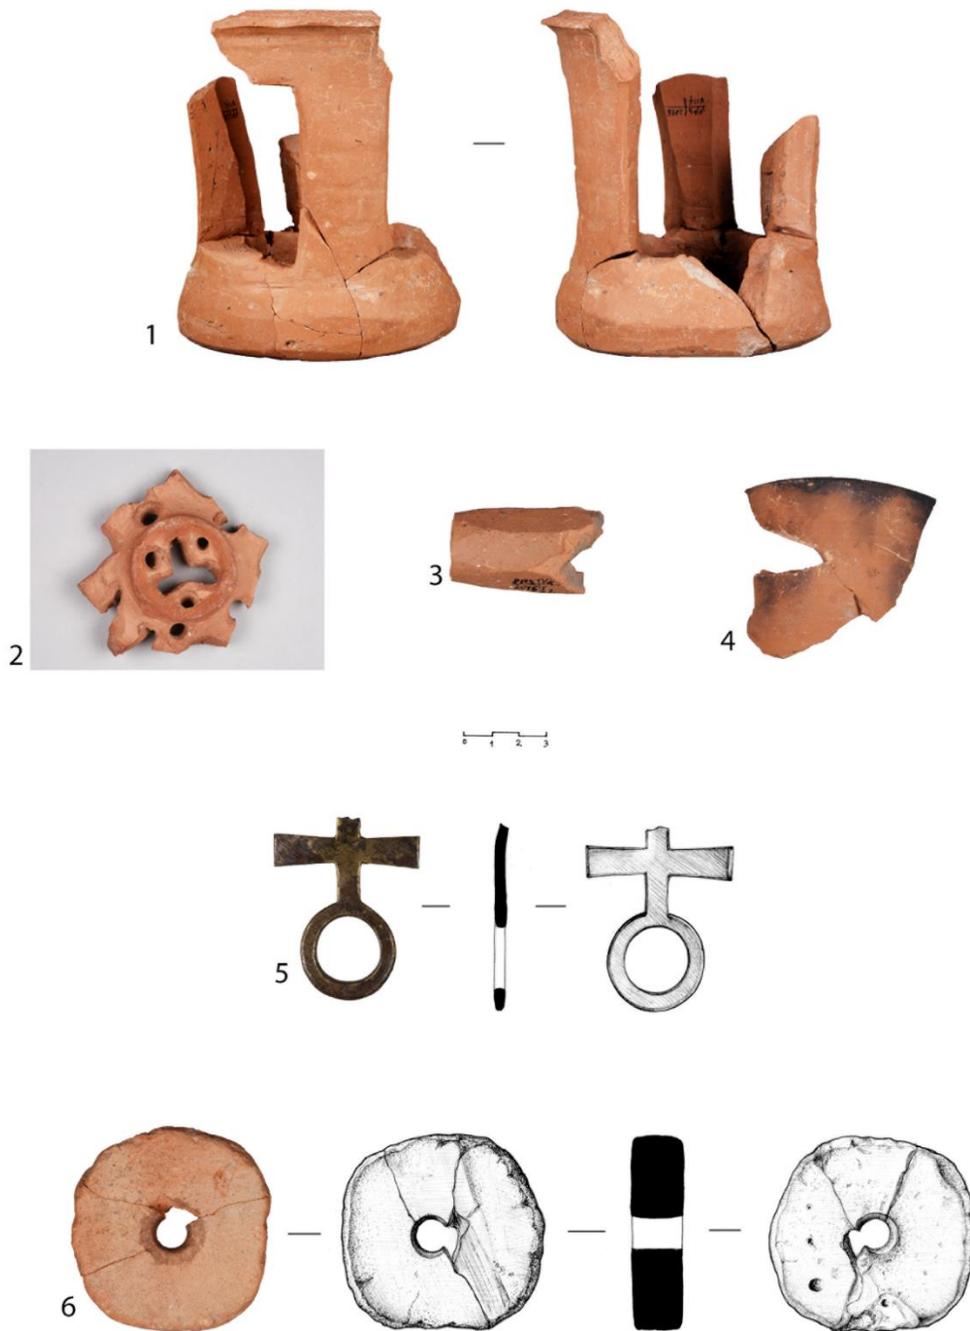
Աղյուսակ 4. 1. Կավե օջախ, 2. Բուրանոթի խուփ, 3. Ճրագի քթիկ, 4. Ձիթաճրագ, 5. Պղնձե առարկայի մաս, 6. Քարե անիվ (լուս.՝ Ա. Մելքոնյանի, գրչ.՝ Թ. Հմայակյանի):

Բազմաթիվ բեկորների մեջ կան նաև բավականին ուշագրավ նմուշներ, որոնք աչքի են ընկնում բարձրորակ կավով, թրծման որակով: Դրանցից առաջին հերթին պետք է առանձնացնել օջախ-բուրանոթը: Բարձրորակ թրծումով, լավ հունցված, մաքուր կավից պատրաստված խողովակաձև այս ուշագրավ գտածոյի բեկորները գտնվեցին պեղավայրի տարբեր հատվածներից (վերականգնվեց 8 բեկորից, բարձր.՝ 14,8 սմ, տրամ.՝ 12,5 սմ, աղ. 4, նկ. 1): Առանց հատակի կավե օջախի պատերն ունեն ուղղանկյունաձև պատուհանիկներ: Եզակի այս առարկայից հազվադեպ հանդիպում են միջնադարյան այլ հուշարձաններում: Վաղագույն համադրելիներից է Աղցքի արքայական դամբարանին հարակից «գահասրահի» պեղումներով հայտնաբերված օջախ-բուխարին [Միմոնյան և այլք 2017-2018, 37, նկ. 51-52]: Շարժական վառարանի նաև մեկ նմուշ գտնվել է Նուռնուսի XIII դ. եկեղեցու պեղումների միջոցին, որն աչքի է ընկնում կարմրափայլ մակերեսով և վերադիր ու փորագիր զարդագոտիներով [Grigoryan and more 2023]: Չորաթանի նմուշի բեկորների հետ գտնվեց ուռուցիկ գագաթին մի քանի շրջանաձև, իսկ կենտրոնում՝ եռաձյուղ անցքերով բեկոր, որը ամենայն հավանականությամբ կցունվել է փողրակաձև օջախի գագաթին՝ որպես կափարիչ (աղ. 4, նկ. 2): Այդ անցքերից եթեր է անցել օջախից (խնկանոթից, բուրանոթից) դուրս եկող ծուխը կամ անուշահոտությունը: Նմանատիպ բեկոր հայտնի է նաև Ծիծեռնավանքից: Մակայն լավագույն պահպանված օրինակը, որը նաև ժամանակաշրջանով համապատասխանում է Չորաթանի կավե օջախին, Արագածոտնի մարզի Ծաղկաշեն գյուղի Սբ. Աստվածածին եկեղեցու 2021 թ. պեղումներով գտնված բուրանոթն է<sup>1</sup>: Այն գտնվեց ավանդատան պեղումներով, բեկոտված վիճակում: Վերականգնումից հետո պարզվեց որ կաթսայաձև ֆորմայով կավե անոթի գագաթին կցունված է բրգաձև կենտրոնով խուփ, որն ամբողջովին պատված է շրջանաձև անցքերով: Անցքերն անելու տեխնիկան նույնպես համադրելի է Չորաթանի բուրանոթի հետ (դրանք արվել են կավը թաց ժամանակ և թեն արտաքուստ կոկիկ են, ներսից կավը դուրս է

եկել և տարածվել աստառին): Խեցատների թվում է նաև նույն որակի կավով պատրաստված թեյնիկաձև ճրագի բազմանիստ մակերեսով քթիկը (աղ. 4, նկ. 3) և գավաթանման ձիթաճրագի հատվածը (բարձր.՝ 6.5 սմ), որի շուրթն ու աստառը ամբողջովին պատված են մրի և այրուքի հետքերով (աղ. 4, նկ. 4):

Բացի խեցեղենից գտնվեցին նաև մետաղական մի քանի առարկաներ, որոնցից աչքի է ընկնում պղնձի համաձուլվածքից պատրաստված խաչանման իրը (6,5x5,4 սմ): Մի եզրն ունի օղակաձև վերջավորություն, իսկ մյուսը՝ խաչաձև, որի վերին թևը կոտրված է: Հավանական է, որ եկեղեցական որևէ առարկայի մաս է (աղ. 4, նկ. 5):

Քարե գտածոներից առանձնանում է տափակ, կենտրոնում՝ անցքով անիվը (իլիկի գլխի՞ կ, տուֆ, տրամ.՝ 7 սմ, հաստ.՝ 1,5 սմ, վերականգնվեց 3 բեկորից, (աղ. 4, նկ. 6)<sup>1</sup>:
