## Border Aygehovit and its Monuments

Meri Safaryan

Scientific Research Center of Historical and Cultural Heritage

**Keywords:** Tavush, Aygehovit, border, monuments, rural settlements, Srvegh monastery.

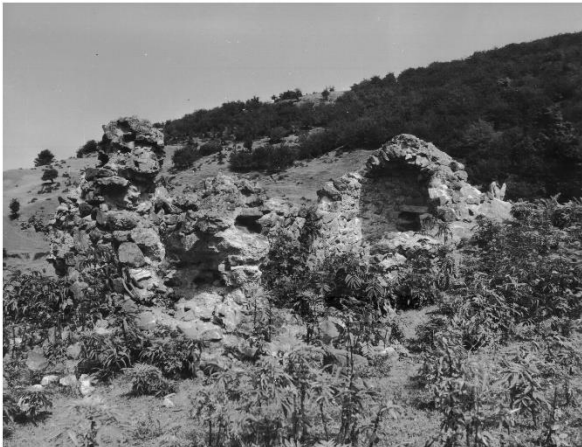
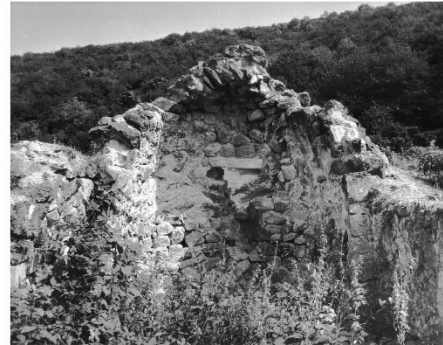
Նկ. 2 Վարդխանատի խաչ կամ Կոտրած եղջի

Տեղացիները «Վարդխամիատի խաչ» եկեղեցին անվանում են նաև «Գոտրած եղցի»: Միանավ բազիլիկ մատուռ է՝ կիսակլոր խորանով (երկ.՝ 5 մ, լայն.՝ 4 մ): Պատերը պահպանվել են 1-2,5 մ, իսկ խորանի հատվածում ու արևմտյան մասում՝ 3 մ բարձրությամբ (Նկ. 2): Խորանի հարավային ու հյուսիսային պատերին կան 2 ուղղանկյուն խորշեր: Միակ մուտքը հարավից է: Ծածկը եղել է թաղակապ: Ըստ ճարտարապետական առանձնահատկությունների՝ թվագրվում է XII-XIII դդ. [Կենտրոնի արխիվ]: Խորանի բեմի վրա իբրև վիմաքար դրված է եղել քանդակազարդ մեծ խաչքար [Եղիազարյան, 1947, 23]: Ուսումնասիրողներն այն թվագրում են XII-XIII դդ. և համարել են այլ տեղից բերված [ԴՀՎ 6, 1977, 146]: Այժմ խաչքարն իր տեղում չէ, գտնվելու վայրն էլ՝ անհայտ:

Վարդխանատի խաչ կամ  
Կոտրած եղջի 12-13-րդ դդ.  
(պևտ. ցուցիչ 10.9.10.1)

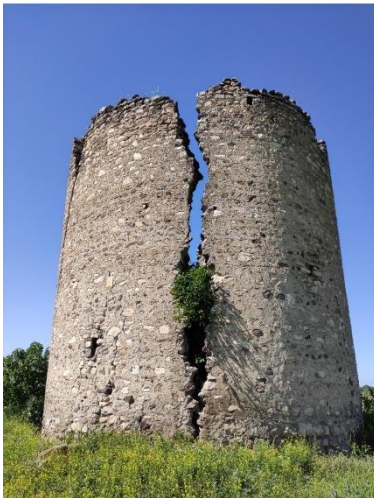
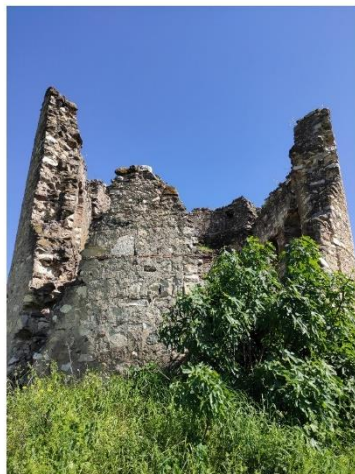
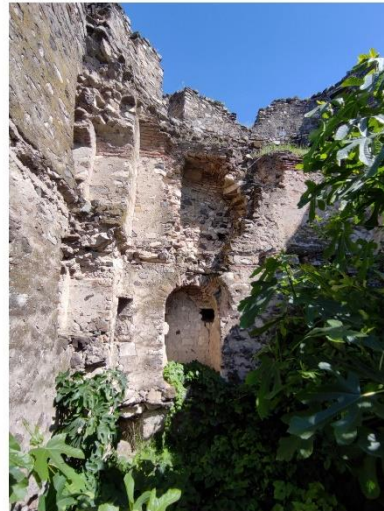
Նկ. 3 Դիտակետ-աշտարակը

Կանգուն, բայց վթարային վիճակում է գտնվում դիտակետ-աշտարակը, որը գտնվում է գյուղից 3 կմ հյուսիս՝ խաղողի այգիների մեջ [պետական ցուցիչ՝ 10.9.1]: Արտաքուստ գլանաձև է: Ներքուստ քառահարկ է, որի առաջին 3 հարկերը քառակուսի են, իսկ վերջինը՝ գլանաձև: Հարկերն հաղորդակցվել են պատերին կից կառուցված քարե սանդուղքներով [Եղիազարյան, 1947, 23]: Միջհարկային տարածությունը եղել է գերանածածկ (գերանների ամրացման հետքերը դեռ պահպանվել են պատերի վրա): Լուսավորվել է արևմտյան պատից բացվող, դեպի ներս լայնացող պատուհաններով: Պատերին կան կամարակապ խորշեր և տարբեր լայնությամբ անցքեր՝ մշտադիտարկման և հրազենի համար: Որոշ խորշերից՝ պատերի միջով, օդանցք հիշեցնող խողովակաձև հատուկ անցքեր են ձգվում տանիքից վեր [Եղիազարյան, 1947, 23]: Պատերի հաստությունը 150-160 սմ է, պահպանված բարձրությունը՝ շուրջ 6,5-7 մ: Հետազոտողներից Ի. Էլլարյանը մուտքը հիշատակում է արևմուտքից [Էլլարյան, 1980, 71, ԴՎՀ 6, 1977, 146], իսկ Ա. Մադոյանը, 1986 թ. կազմելով հուշարձանի վկայագիրը, մուտքը տեղակայում է հյուսիսային կողմում [Կենտրոնի արխիվ]: Ներկայումս հիշյալ 2 կողմերի առաջին հարկի շարվածքում փլուզումներ և լայն ճաքեր կան (Նկ. 3): Կառուցված է մանր գետաքարերով և թրծած աղյուսով՝

թույլ կրաշաղախի լիցքով: Պատմական տեղեկություններ հայտնի չեն: Պատկանում է ուշմիջնադարյան դիտակետ-պահակատների տիպին:

Դիտակետ-աշտարակը  
(պևտ. ցուցիչ՝ 10.9.1)

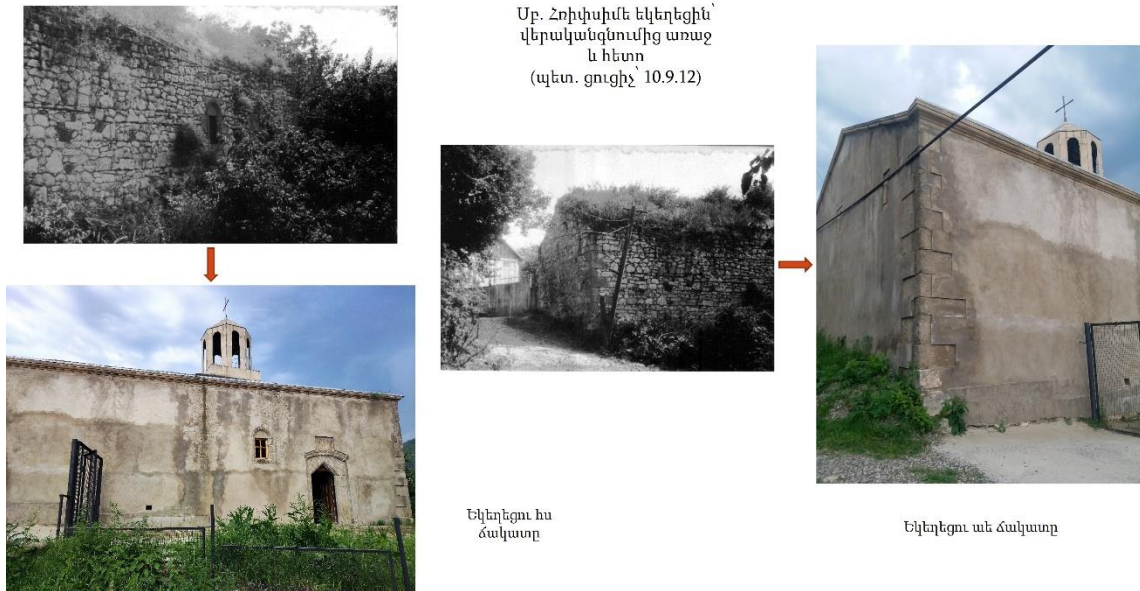
Նկ. 4 Մբ. Հռիփսիմե եկեղեցին

Վերջին տարիներին վերականգնվել և այժմ գործում է գյուղի կենտրոնում գտնվող և XVII դ. թվագրվող Սբ. Հռիփսիմե եռանավ բազիլիկ եկեղեցին [պետական ցուցիչ՝ 10.9.12; Նկ. 4]: Արևելյան կիսաշրջան խորանի հյուսիսային և հարավային կողմում ուղղանկյուն հատակագծով ավանդատներն են: Թաղը նստած է 2 զույգ սյուների և որմնամույթերի վրա: Աղոթասրահն այդ սյուներով բաժանված է 3 նավի: Շքամուտքը հյուսիսից է: Մուտքի վերևում քանդակված է Քրիստոսը՝ խաչը ձեռքին: Պատկերի 2 կողմում թողնված է արձանագրություն. Յ[ԻՍՈՒ]Ս Ք[ԴԻՍՏՈ]Ս: Լուսավորությունն իրականացվում է պատերին արված և դեպի ներս լայնացող լուսամուտների միջոցով: Տանիքը երկթեք է: Կառուցված է տեղական դեղնասպիտակավուն ձեղքած բազալտով: Կրող կամարներն ու անկյունաքարերը մեծածավալ սրբատաշ բազալտից են: Ունի 16x10 մ չափեր [Կենտրոնի արխիվ]: Վերանորոգվել է 2017-18 թթ, որի ընթացքում թափված ծածկասալերի փոխարեն մակերեսը պատել են ցեմենտի սվաղով, ավելացրել զանգաշտարակ:

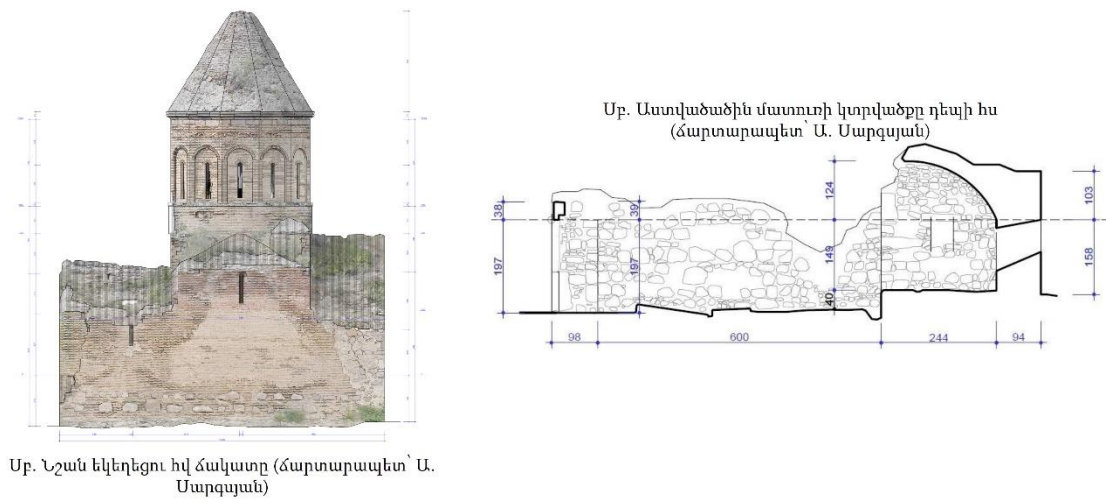
Վերականգնող ճարտարապետների խումբը՝ Հովհաննես Սանամյանի գլխավորությամբ, համագործակցելով ինժեներների, երկրաբանների և այլ մասնագետների հետ, կազմեց համալիրի պահպանված կառույցների ամրակայման, վերականգնման ու տարածքի բարեկարգման նախագիծը (Նկ. 5):

Նկ. 5 Չափագրություն՝ համալիրի վերականգնման նախագծից (ճարտարապետ՝ Ա. Սարգսյան)

Վանքի գլխավոր՝ Սբ. Նշան եկեղեցին գմբեթավոր դահլիճ տիպի կառույց է (երկ.՝ 15,5 մ, լայն.՝ 9,3-10,26 մ): Կառուցված է թրծած աղյուսով (չափերը՝ 25x25x4 սմ), միայն պատերի ստորին

շարքերը, մոտ 1 մ բարձրությամբ շարված են մուգ վարդագույն անդեզիտի սրբատաշ քարերով: Հիմքերը դրված են բնական ժայռի վրա: Հետագայում իրականացված մասնակի նորոգումները կատարվել են միջին չափի ձեղքած ժայռաբեկորներով:
