## Monument on The Border: Preservation and Availability

History and Culture Vol.-21(2), 2024, pp. 220-234.

## Հուշարձանը սահմանին. պահպանությունը և մատչելիությունը<sup>1</sup>

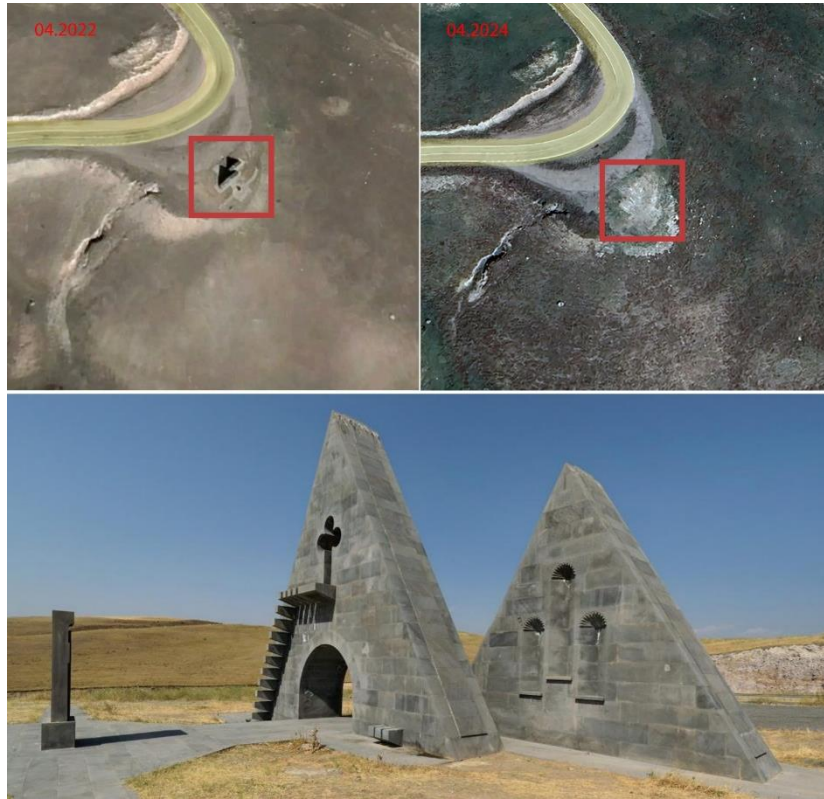
Նկ. 1 «Մեծ և Փոքր Սյունիքներ» հուշարձանը:

Ինչպես և ենթադրվում էր, Գուգլի արբանյակային քարտեզի 2024 թ. ապրիլ ամսի թարմացումով արդեն երևում է, որ հուշարձանը հավասարեցվել է հողին (Ոչնչացվել է Ադրբեջանի վերահսկողության տակ անցած «Մեծ և Փոքր Սյունիքներ» հուշակոթողը; Նկ. 1):

Այս առումով ակնառու օրինակ է «Մեծ և Փոքր Սյունիքներ» կամ «Մայր Հայրենիք» կոչվող հուշակոթողը՝ Արցախի և Հայաստանի հանրապետությունների սահմանագլխին, որը 2023 թ. ապրիլին անցավ Ադրբեջանի վերահսկողության տակ՝ հայտնվելով ոչնչացման սպառնալիքի առաջ: 2023 թ. մարտի վերջին Ադրբեջանի կողմից փակվեց դեպի Արցախ Բերձորով (Լաչին) ընթացող նախկին ճանապարհը և արդեն ապրիլի սկզբին գործարկվեց Կոռնիձոր գյուղով անցնող նոր ճանապարհը: Արդյունքում Ադրբեջանի վերահսկողության տակ անցավ նաև «Մեծ և Փոքր Սյունիքներ» հուշարձանը, որը կառուցվել է 2004 թ. (Սյունիքի և Արցախի սահմանագլխի «Մեծ և Փոքր Սյունիքներ» հուշակոթողն անցել է Ադրբեջանի վերահսկողության տակ՝ հայտնվելով ոչնչացման սպառնալիքի առաջ): Հուշարձանի ճարտարապետը Սևադա Զաքարյանն է, կառուցվել է Սյունիքի նախկին մարզպետ Սուրեն Խաչատրյանի նախաձեռնությամբ և Զանգեզուրի պղնձամուլիբդենային կոմբինատի տնօրենների խորհրդի նախագահ Մաքսիմ Հակոբյանի ֆինանսավորմամբ: 2007 թ. հուշարձանի տարածքում կանգնեցվել է նաև խաչքար: Սուղ ժամկետներում հուշահամալիրի տեղափոխության անհնարիներությունը հաշվի առնելով՝ հայկական կողմը 2023 թ. ապրիլի 3-ին տեղափոխեց միայն խաչքարը, և սա կարելի համարել եզակի բացառություն, երբ հուշարձանը հանվում է իր պատմական լանդշաֆտից, կտրվում իր ամբողջականությունից՝ հանուն փրկության:

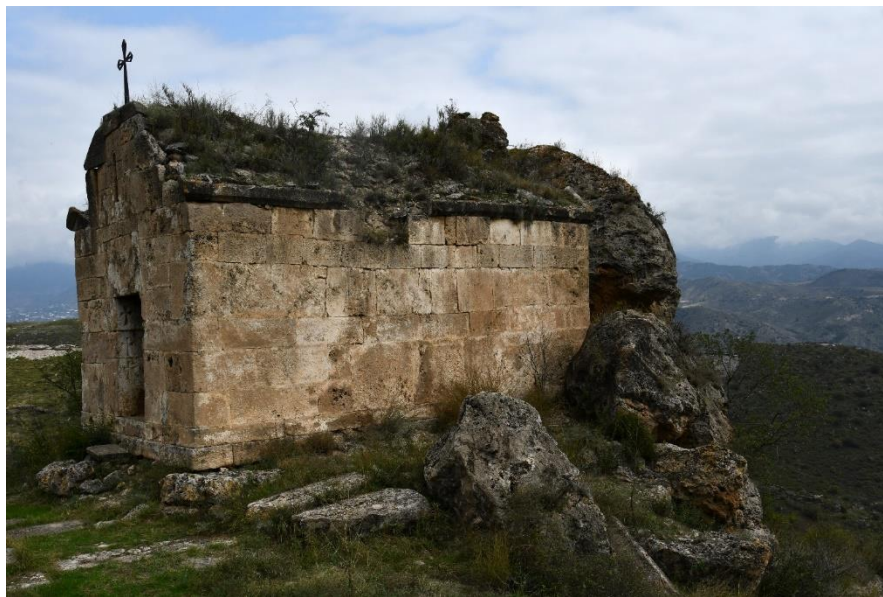
Սոնեղցի անունը ստուգաբանվում է որպես բլրի գագաթին գտնվող եկեղեցի (Նկ. 2), սարալանջին գտնվող եկեղեցի. սեռ՝ բլրի գագաթ, եղցի՝ եկեղեցի [Տեր-Մինասյան 1986, 60; Խուրշուդեան 2022, 399]: Կառույցը V-VI դարերի միանավ թաղածածկ սրահ է՝ 7.77 x 5.41 մետր արտաքին չափերով [Հասրաթյան 1985, 244]: Եկեղեցին կանգնեցված է երկաստիճան գետնախարսի վրա: Արևելյան կողմում ունի շեշտված պայտաձև հատակագծով խորան՝ ներառված արտաքին պատերի ուղղանկյուն ծավալի մեջ: Պայտաձև է նաև խորանի կամարը:

Նկ. 2 Սոնեղցի եկեղեցին, լուս.՝ Monumentwatch խմբի:

Եկեղեցին կառուցված է տեղական սպիտակ բազալտատիպ սրբատաշ խոշոր քարերից, պատերի հաստությունը 1 մետր է: Կառույցի ներքին տարածությունը 3.36 x 3.55 մետր է [Տեր-Մինասյան 1986, 60]: Եկեղեցու մուտքն արևմտյան կողմից է (բացվածքի լայնությունը 1.15 մետր է), ունի երկու պատուհան արևմտյան և արևելյան կողմերում: Բեմն աղոթասրահից բարձր է 0.5 մետրով, բեմառեջքն ակնհայտորեն բարձրացվել է հետագայում: Խորանն ունի գմբեթադրի տակով ընթացող գոտի, որը շարունակվում է հյուսիսային և հարավային պատերի ողջ երկայնքով: Ներսի կողմից մուտքի բարավորի վերին հատվածում առկա է 0.7 մետր խորություն ունեցող պայտաձև բեռնաթափման խորշ [Տեր-Մինասյան 1986, 60]: Կառույցը լավ պահպանված է, թափված են միայն տանիքի ծածկասալերը: Եկեղեցու դիմաց՝ արևմտյան կողմում, կան տապանաքարեր, իսկ պատերի վրա առկա են զարգացած միջնադարին վերաբերող խաչապատկերներ (Սոնեղցի եկեղեցին):

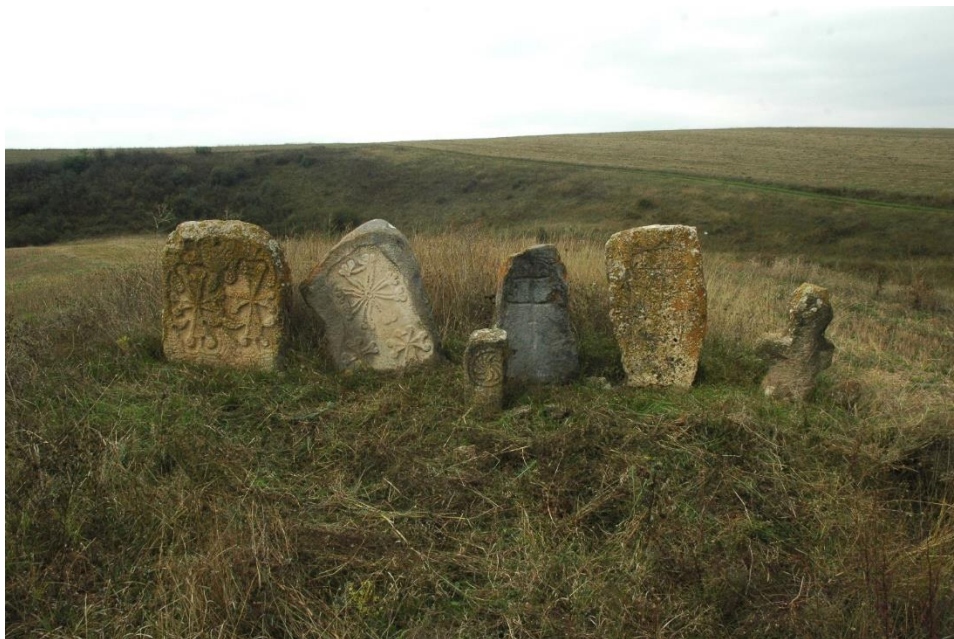
Նկ. 3 Կոռնիձոր գյուղի «Շուռնուխի խաչեր» կոչվող հուշարձանը, լուս.՝ Monumentwatch խմբի:

Երկրորդ խմբին պատկանող հուշարձանի օրինակ է Կոռնիձոր գյուղի «Շուռնուխի խաչեր» կոչվող ամբողջությամբ ավերված գյուղատեղիի տարածքում գտնվող դամբարանաբլուրը (Նկ. 3): Հուշարձանը գտնվում է գյուղից 2.2 կմ հարավ-արևմուտք՝ երեք կողմերից գետակով շրջապատված փոքր հրվանդանի վրա: Այն իրենից ներկայացնում է դամբարանաբլուր, որի վրա հավաքել են տարբեր տարիներին հողային աշխատանքների ժամանակ հայտնաբերված վեց կոթողներ և խաչքարեր: Ամենավաղ թվագրվողը, որն հավանաբար ժամանակակից է դամբարանաբլուրին, մարդակերպ կոթողն է: Մյուսը ուղղանկյուն մի սյուն է, որի սրբատաշ նիստերից մեկի վրա պատկերված է շրջանի մեջ առնված վարդյակ: Հաջորդ չորս կոթողները խաչքարեր են, որոնցից միայն մեկն է մարդակերպ կուռքի և դամբարանաբլուրի հետ միասին գրանցված Կոռնիձորի պատմության և մշակույթի հուշարձանների ցանկում: Խաչքարը կոպտատաշ սալաքար է՝ վրան ետնախորքը հեռացնելու տեխնիկայով քանդակված երկու կենտրոնական խաչերով: Միաբլթակ վերջավորություններով խաչերի ստորին հատվածներից բարձրանում են ոճավորված արմավատերևներ: Իսկ խաչերի վերին հատվածներից դեպի խաչակենտրոն են իջնում խաղողի ողկույզներ: Խաչքարի հորինվածքի վերին հատվածը խիստ հողմահարված է: Չի երևում, թե ոչ ամբողջությամբ երևացող զարդամոտիվները ինչ են պատկերում, կամ արդյոք դրանք խաչքարի՞ն են, թե՞ սալաքարը վերօգտագործված է: Հորինվածքային լուծումները հաշվի առնելով՝ խաչքարը թվագրվում է X-XI դարերով [Պետրոսյան 2008, 99-110]: Մյուս խաչքարը, որը հավանաբար ժամանակագրորեն համապատասխանում է նախորդին, ունի անհավասար համամասնություններ: Կենտրոնական խաչը հավասարաթև է՝ եռաբլթակ վերջավորություններով, որից ներքև պատկերված են երկու, ավելի փոքր չափերի և միաբլթակ վերջավորություններով խաչեր: Խաչապատկերները այս դեպքում նույնպես ստացել են ետնախորքը հեռացնելու տեխնիկայով: Մյուս երկու խաչքարերը ունեն հորինվածքային պարզ լուծումներ և, ընդհանուր առմամբ, հավաքված կոթողների խաչքարերը կարելի է թվագրել IX-XI դարերով:

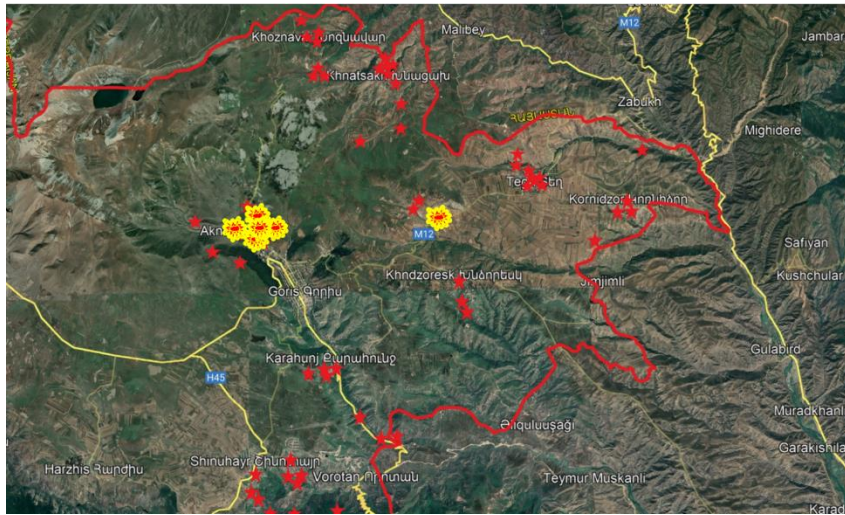
Նկ. 5 Գորիսի տարածաշրջանի հուշարձաններն ու 2022 թ. ականների պայթյունները ներկայացնող քարտեզ:

Օրինակ՝ 2022 թ. սեպտեմբերի երկօրյա պատերազմի ժամանակ թիրախավորվեցին Գեղարքունիքի, Վայոց ձորի, Սյունիքի մարզի բազմաթիվ տարածքներ (ՀՀ պաշտպանության նախարարության հայտարարությունը): Գորիսի տարածաշրջանում ականներից վնասվեցին Ակներ գյուղում 1 տուն, Վերիշենում՝ 4 տուն և 1 անասնաշենք, Տեղ համայնքի Քարաշեն գյուղի հանդիսությունների սրահը... (Պետրոսյան Սառա, 2022-ի երկօրյա պատերազմի հետևանքով համայնքներին ու բնակիչներին պատճառված վնասներն ու կորուստները): Եթե քարտեզի վրա տեղադրենք վերոնշյալ քաղաքացիական շինությունները, ապա կտեսնենք, որ ականները պայթել են Գորիսի տարածաշրջանի ոչ միայն սահմանամերձ, այլ նաև ամենախորը հատվածներում (Նկ. 5): Իսկ նշված բոլոր դեպքերում կառույցների հարևանությամբ և/կամ մի քանի 100 մետր հեռավորության վրա առկա են հանրապետական և տեղական նշանակության բազմաթիվ հուշարձաններ:
