ՏԻԳՐԱՆ ԱԼԵՔՍԱՆՅԱՆ,  
ԴԻԱՆՆԱ ՄԻՐԴՋԱՆՅԱՆ

**ԳԵՂԱՐՔՈՒՆԻՔԻ ՄԱՐԶԻ Ս. ՎԱՐԴԱՆ ՀՈՒՇԱՐՁԱՆՆԵՐԸ  
ՎԱՐԴԱՆԱՆՑ ՍՐԲԱՎԱՅՐԵՐԻ ՈՒՍՈՒՄՆԱՍԻՐՈՒԹՅԱՆ  
ՀԱՄԱՏԵՔՍՏՈՒՄ\***

**Tigran Aleksanyan, Dianna Mirijanyan – St. Vardan Monuments of Gegharkunik Province in the Context of Vardanants Sanctuaries**

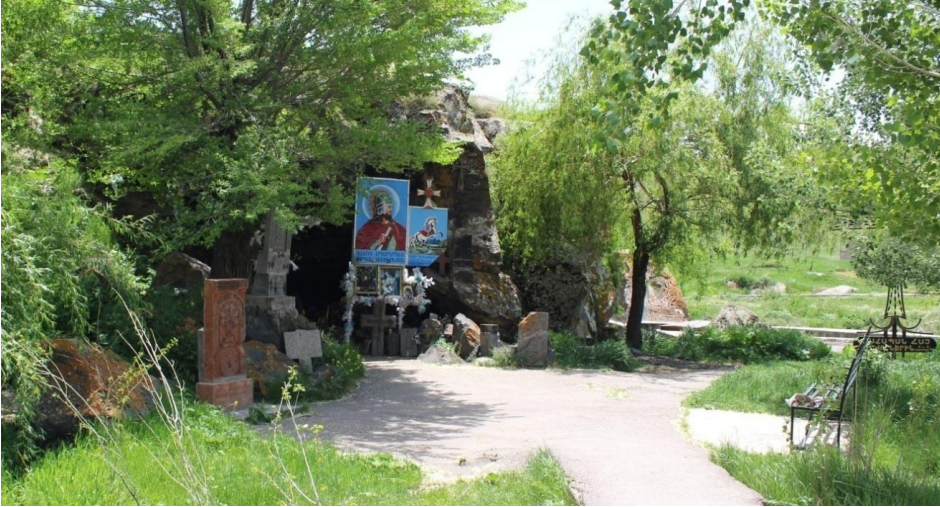
**Վարդենիսի Ս. Վարդան սրբատեղին:** Սրբավայրը գտնվում է Վարդենիս քաղաքի հարավային ծայրամասում՝ Վարդենիս-Այրք ճանապարհի արևմտյան մասում<sup>1</sup>: Այստեղ ժայռի տակից բխում է մի աղբյուր՝ առվակով հոսելով դեպի հարավ: Աղբյուրի մոտ տեղադրված են Վարդան Մամիկոնյանին պատկերող նկարներ, հին ու նոր խաչքարեր, որոնց առջև և ժայռի պատերին տեղացիները մոմեր են վառում (նկ. 1):

*1. Վարդենիսի Ս. Վարդան սրբավայրի ընդհանուր տեսքը*

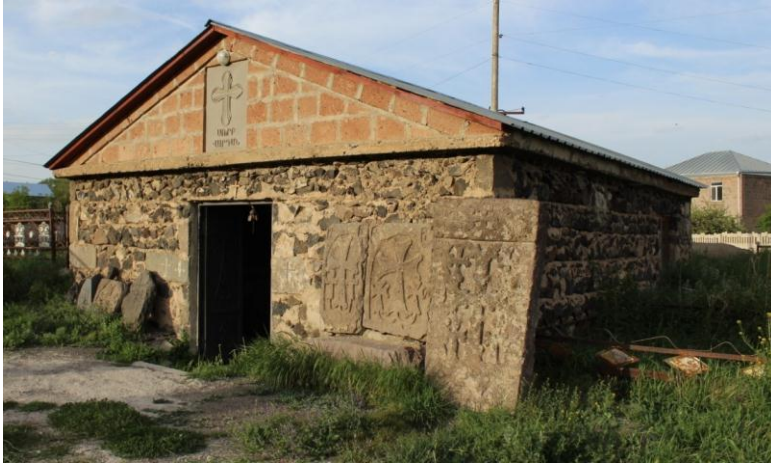
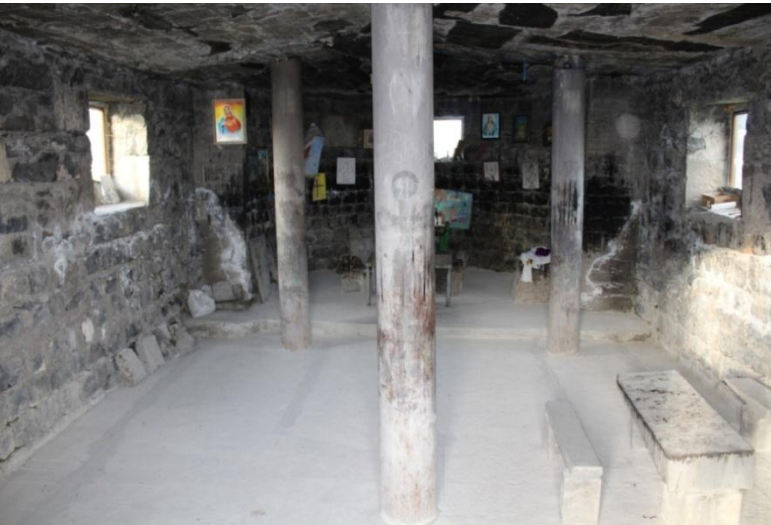
Եկեղեցին միանավ ուղղանկյուն սրահ է՝ արտաքուստ շեշտված աբսիդով, մուտքը արևմտյան ճակատից է: 1988-1989 թթ. տեղի բնակիչների ջանքերով հուշարձանի տարածքը մաքրվել է փլատակներից և հողակույտերից, իսկ բացված եկեղեցին վերակառուցվել: Տեղացիների փոխանցմամբ՝ մաքրման աշխատանքների ժամանակ բացվել են հին եկեղեցու հիմքերը՝ մինչև 60-70 սմ բարձրությամբ պահպանված պատերով: Երևացող որմերի վերնամասերը շարվել են նոր քարերով (ներքին ճակատների շարվածքներում օգտագործվել են նաև հին եկեղեցու քարերը), հատակը բետոնապատվել է, իսկ երկլանջ տանիքը ծածկվել մետաղյա թիթեղով (նկ. 2-Ա, Բ)<sup>5</sup>:

## ***2. Ներքին Գետաշենի Ս. Վարդան եկեղեցու ընդհանուր տեսքը հարավ-արևմուտքից և ներսից***

Դատելով բնակիչների փոխանցած բանավոր տեղեկություններից և տեղում կատարած մեր ուսումնասիրություններից՝ եկեղեցու հատակագիծը մնացել է անփոփոխ:

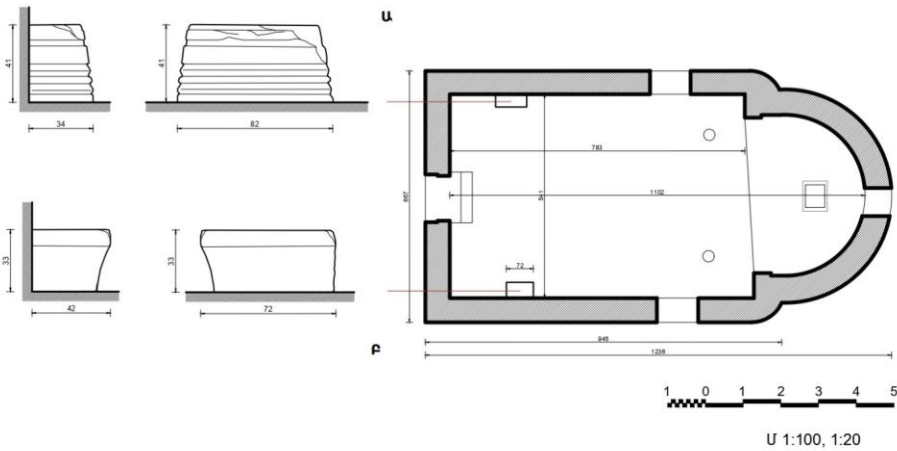
Եկեղեցուն կից և խորանում պահպանվել են տարբեր դարաշրջանների ամբողջական խաչքարեր: Հատկապես ուշագրավ են եկեղեցու հյուսիսային և հարավային պատերի ստորին շարքերում պահպանված խոյակն ու հիմնախարիսխը: Դրանք գտնվում են հյուսիս-հարավ առանցքի վրա՝ ուղիղ դեմ

դիմաց և ամենայն հավանականությամբ հին եկեղեցու ճարտարապետական մասերից են (նկ. 3-Ա, Բ):

### 3. Եկեղեցու հատակագիծ և մանրամասեր (չափագրությունը՝ Գ. Գյուլամիրյանի)

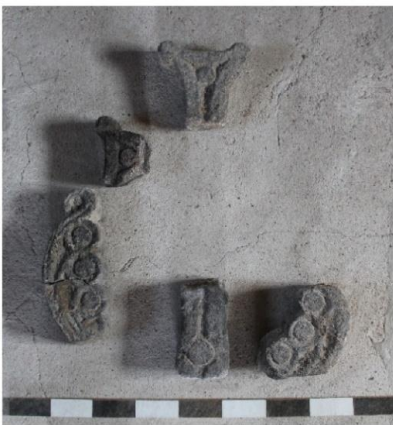
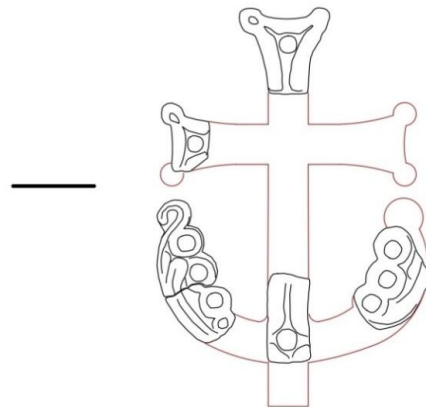
Առավել արժեքավոր են եկեղեցու ներսում հավաքված վաղ քրիստոնեական թևավոր խաչերի բեկորները, որոնք, մեր համոզմամբ, հայտնաբերվել են փլատակների մաքրման ժամանակ: Մեր գիտարշավի ընթացքում փորձեցինք վերականգնել քարակոթողների նախնական պատկերը, որոնց առանձին հատվածները հայտնաբերվեցին շրջակայքի տեղագնության ժամանակ (նկ. 4):

### 4. Թևավոր խաչի բեկորներ (վերակազմությունը՝ Գ. Գյուլամիրյանի)

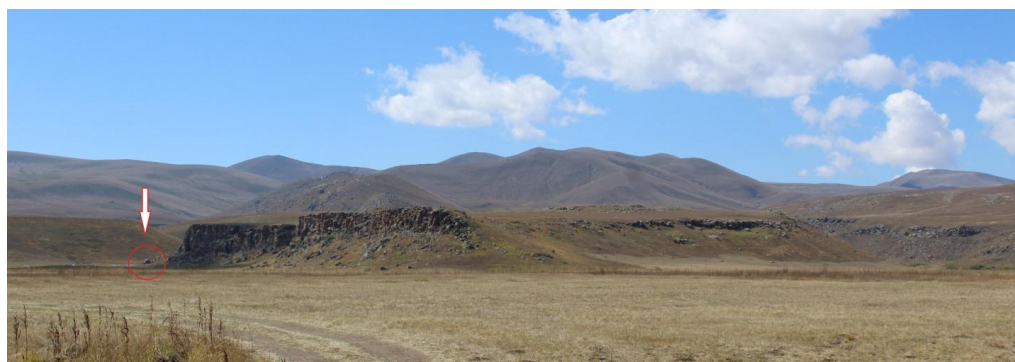
Ս. Վարդան եկեղեցին գտնվում է Արգիճի գետի վերնահովտում, լայնատարած տափարակի նկատմամբ իշխող դիրք զբաղեցնող հրվանդանի հարավային ստորոտին, ժայռերի մոտ: Հրվանդանի հարթ տարածության վրա մինչ օրս տեսանելի են ամրաշինական կառուցվածքների հետքեր<sup>3</sup>: Նրա հարավային մասը բաղկացած է բարձր, ուղղահայաց ժայռերից, որտեղ կա մեծ քարայր: Բնակիչների հավաստմամբ՝ նախկինում քարանձավից հորդառատ աղբյուր է բխել, որը ժամանակի ընթացքում ցամաքել է: Ե. Լալայանի փոխանցմամբ՝ ժայռը կոչվում է Նադարախանա, որից ներքև կա Ս. Վարդան անունով մի հին, ավեր եկեղեցի<sup>4</sup> (նկ. 5):

**5. Ս. Վարդան եկեղեցու և ամրոցի տեղադիրքը**

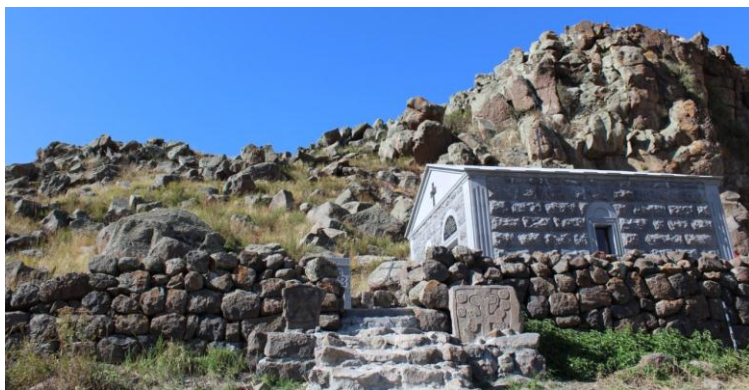
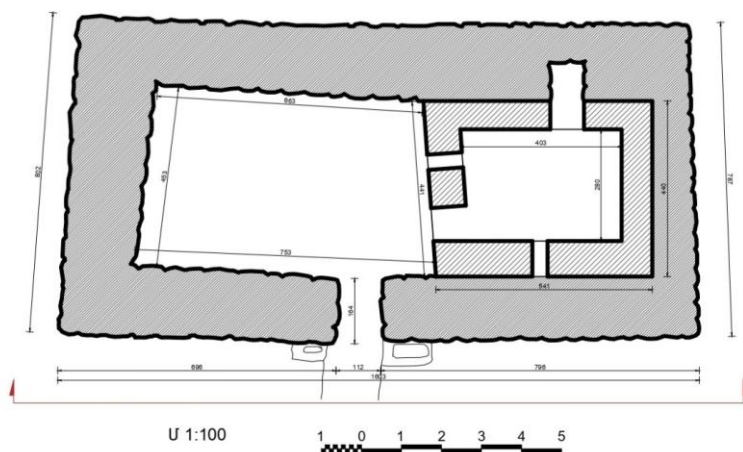
Հուշարձանը հատակագծում ուղղանկյուն, խոշոր, կոպտատաշ քարերով կառուցված շինություն է, որից պահպանվել են մինչև 1.7 մետր բարձրությամբ պատերը: 1996 թ. կիսավեր աղոթատան արևելյան կեսի վրա՝ հին եկեղեցու պարագծից ներս, կառուցվել է նոր մատուռ, որը վերաշինվել է 2019 թ.<sup>1</sup>: Դրա հետևանքով բավականին խաթարվել են հին շինության նախնական տեսքն ու հատակագծային լուծումները: Մասնավորաբար, եկեղեցու աղոթասրահը քարերով սահմանազատվել է՝ ստեղծելով փոքր, ներքին բակ: Ամենայն հավանականությամբ մուտքը եղել է հարավային պատի կենտրոնական հատվածից, որի դիմաց կառուցել են աստիճանահարթակ (նկ. 6):

**6. Մ. Վարդան եկեղեցու ընդհանուր տեսքը հարավից և հատակագիծ (չափագրությունը՝ Գ. Գյուլամիրյանի)**

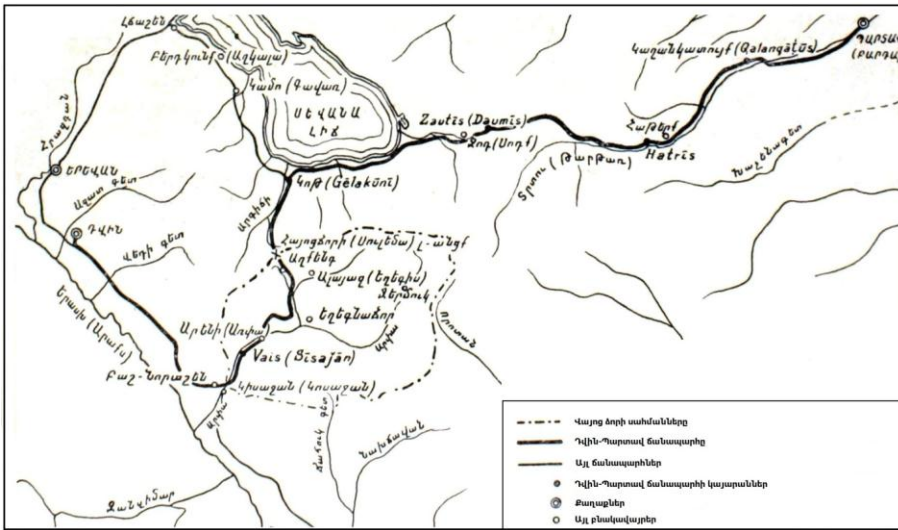
## **7. Դվին-Պարտավ ճանապարհը (քարտեզի հեղինակ՝ Բ. Հարությունյան)**

Դրանց գոյությունը հիմք է տալիս կարծելու, որ հայոց ջոկատի մնացյալ մասը շարունակել է երթը հայտնի ճանապարհով, և հավանական է, որ հայպարսկական հաջորդ բախումները տեղի են ունեցել Արգիճիի լայնարձակ դաշտում: Հայերի նահատակության վայրում կառուցվել են եկեղեցիներ, ինչը տեսնում ենք նաև Վայոց ձորի հուշարձանների պարագայում: Նման տեսակետի համար կարևոր հիմք են նաև Ավարայրի մասնակից Եղիշեի ընդհանրական հաղորդումները Վարդանանքի նահատակների հիշատակին հուշարձաններ կառուցելու վերաբերյալ՝ առանց մանրամասնելու դրանց տեղն ու տեսակը. «Բազում արձանք կանգնեալ էին յանուն նոցա, և անուանք իւրաքանչիւր նշանակեալ ի նոսա»<sup>1</sup>:
