## Archaeological Research of the "Karmir (Red) Church" in Tsovataq Village

*This article presents the main results of the archaeological research conducted in the area of the "Karmir (Red) Church" in Tsovataq village, Martuni district, Artsakh Republic.*

*The excavations revealed that the "Karmir (Red) Church" is a single-nave, vaulted hall with a semi-circular apse, constructed with rough-hewn stones.*

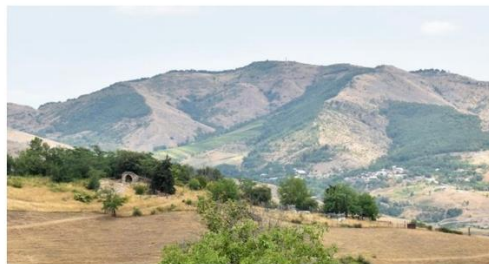
1

1- Ծովատեղ գյուղի հին գերեզմանոցի տարածքում գտնվող «Կարմիր եկեղեցի» համալիրը հարավ-արևմուտքից:

«Կարմիր եկեղեցի» համալիրը, որը հայտնի է նաև Մելիք Փաշայանների դամբարան անունով, գտնվում է Արցախի Հանրապետության Մարտունու շրջանի Շովատեղ գյուղի արևելյան կողմում՝ հին գերեզմանոցի տարածքում, մի բլրի վրա (աղ. I, 1):

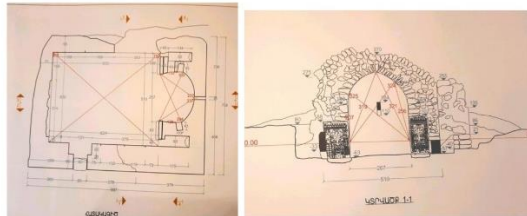
2

2, 3 - Եկեղեցու չափագրությունը (ճարտարապետ Մ. Սարգսյան):

Պեղումների շնորհիվ հուշարձանը մաքրվել ու դիտարժան է դարձել: Մաքրման աշխատանքները հնարավորություն են տվել նաև չափազրել եկեղեցին (աղ. I, 2, 3):

Պեղումները ցույց տվեցին, որ Կարմիր եկեղեցին միանավ թաղածածկ կառույց է՝ կիսաշրջանաձև խորանով: Ծովատեղի եկեղեցին կառուցվել է կոպիտ քարերով: Եկեղեցու միակ մուտքը գտնվում է հարավային կողմում: Արևելյան խորանի երկու կողմում տեղադրված են փոքր

ավանդատներ. հյուսիսային ավանդատան մուտքը բեմից է, իսկ հարավայինինը՝ դահլիճից. չափերն են՝ երկարությունը՝ 1 մետր, լայնությունը՝ 0.60-0.65 մետր, բարձրությունը՝ 1,8 մետր: Խորանի արևելյան հատվածում առկա է դեպի ներս լայնացող մի փոքրիկ պատուհան:

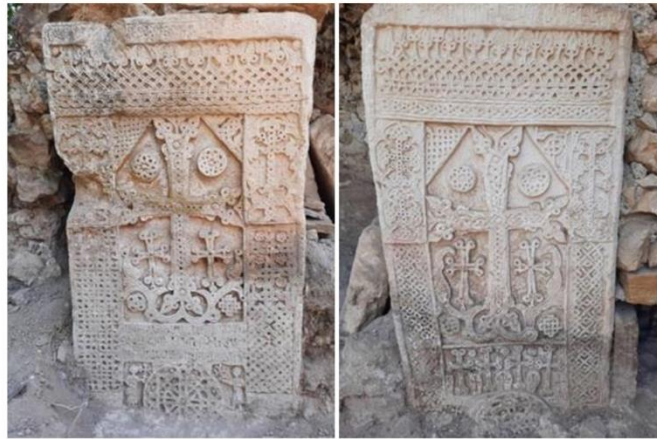
1

1, 2 - «Կարմիր եկեղեցու» խորանի հյուսիսային ու հարավային կողմերում տեղադրված խաչքարերը՝ 1576 և 1586 թվականներով:

Բոլոր այս թվակիր խաչքարերից տեղում մնում են երկուսը՝ խորանի հյուսիսային ու հարավային կողմերում տեղադրված խաչքարերը՝ 1576 և 1586 թվականներով: Հյուսիսային կողմի խաչքարի չափերն են՝ բարձր. 1,90 մետր, լայն. 0,93 մետր, հաստ. 0,31 մետր, հարավայինի՝ բարձր. 1,61 մետր (նշենք, որ ներքևի հատվածը մնացել է բետոնի մեջ ու չի դիտվում. այնպես որ կարելի գումարել ևս 0,25-0,30 մետր), լայն. 0,86 մետր, հաստ. 0,29 մետր (աղ. II, 1, 2):

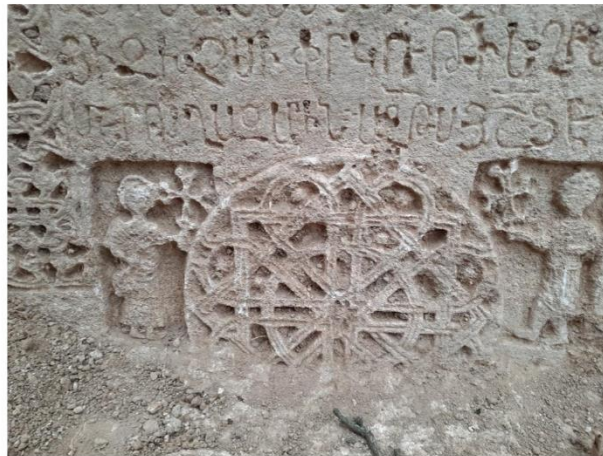
3 - Եկեղեցու խորանի հյուսիսային խաչքարի քանդակը:

Բավականին հետաքրքիր է հյուսիսային խաչքարի հարդարանքը. խաչքարի կենտրոնական խաչը տեղադրված է ուղղանկյուն հիմքով, սրածայր վերնամասով խորացված

խորանում: Այս խաչը պահում է 13-րդ դարի տարածված հարդարումը՝ բլթակներ թևերի լայնացող մասում: Կենտրոնական խաչը հենվում է արմավազարդի վրա: Վերջինս ուղեկցվում է 2 խաչերով՝ ձախ կողմի խաչի բլթակները անցքերով են, իսկ աջակողմյանը՝ ծածկված: Խորանից ներքև՝ քարի լավ հարթեցված մասում, տեղադրված է վերը նշված հիմնական արձանագրությունը:

Արձանագրությունից ներքև քանդակված է երկրաչափական զարդանախշով վարդյակ, որի երկու կողմերում պատկերված են խաչերը ձեռքերում երկու տղամարդ: Նշենք, որ 16-րդ դարի երկրորդ կեսում և 17-րդ դարում խաչքարերի հորինվածքը լրացվում է խաչերը ձեռքերում հավատացյալների պատկերաքանդակներով [Պետրոսյան 2008, 201-202]: Ձախ կողմի տղամարդու աջ ձեռքում սափոր է, իսկ աջ կողմի տղամարդու ձեռքում՝ գավաթ (աղ. II, 3): Կարելի է ենթադրել, որ այստեղ պատկերված են Սահակ եպիսկոպոսը և նրա եղբայր Ղազարը, որի հոգու փրկության համար կանգեցվել է խաչքարը: Նման քանդակներում «կենաց բաժակից» ըմպողի դերում հանդես է գալիս հանգուցյալը [Պետրոսյան, Երանյան 2022, 42-43]:

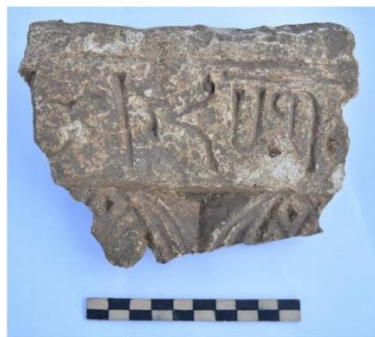
6 - «Կարմիր եկեղեցու» խորանի հյուսիսային խաչքարի քիվի բեկորը չորս տառերով հանդերձ:

Դիվան հայ վիմագրության 5-րդ հատորում Սեդրակ Բարխուդարյանը, խոսելով Կարմիր եկեղեցու մասին, նշում է, որ խորանի հյուսիսային խաչքարի քիվը ջարդոտված է և այդ արձանագրությունը ներկայացնում է առանց մի հատվածի: Պեղման հենց առաջին օրը մենք գտել ենք այդ ջարդված կտորը չորս տառերով հանդերձ (աղ. III, 6): Այսինքն, կարելի է գրահանգել, որ եկեղեցու դահլիճը առնվազն 80 տարի ծածկված էր հողավազի զանգվածով:

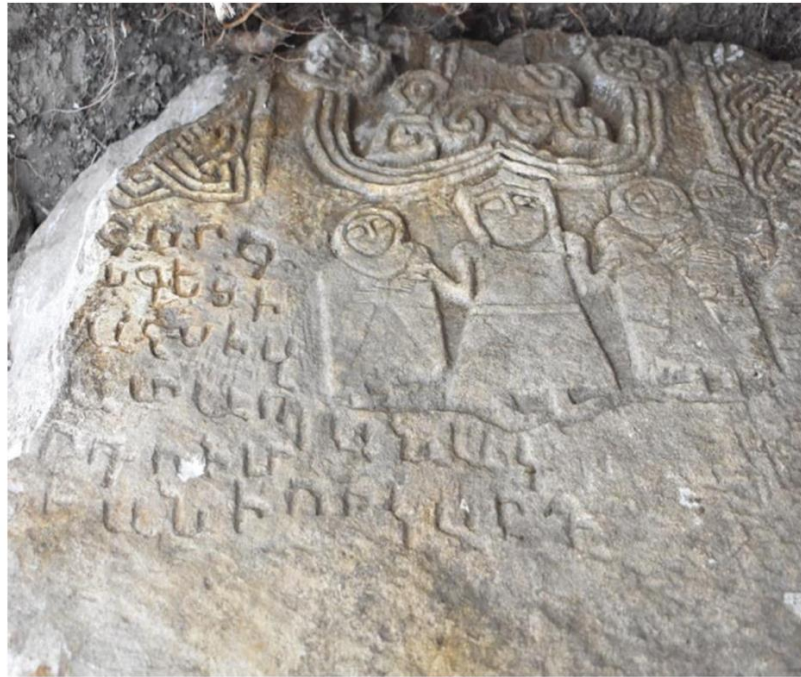
1 - Խաչքարի ներքնամաս «ընտանեկան դիմանկարի» թեմայով:

Մասնավորապես հետաքրքիր է 12-13-րդ դարերին վերաբերող խաչքարի ներքնամասը, որը որպես շինաքար տեղադրվել է եկեղեցու ավագ խորանի հյուսիս-արևելյան անկյունում: Այն ներկայացնում է Արցախի այդ ժամանակի խաչքարերում բավականին տարածված, «ընտանեկան դիմանկարի» թեման, ուր հարազատների միջավայրում ներկայացված է հանգուցյալը [Պետրոսյան 2008, 307]: Արձանագրությունը, թեև վնասված է, բայց տեքստը հիմնականում հնարավոր է վերականգնել. «[Ես Գ]որզ [կա]նգեցի [խ]աչս ի վ[եր]ա տապանակ[ի] [ո]րդո իմո[յ] [Թ]եւանի: Որ կարդ[աք] յաղաթս յիշեցեք»: Արձանագրությունը հրապարակվում է առաջին անգամ (աղ. IV, 1):

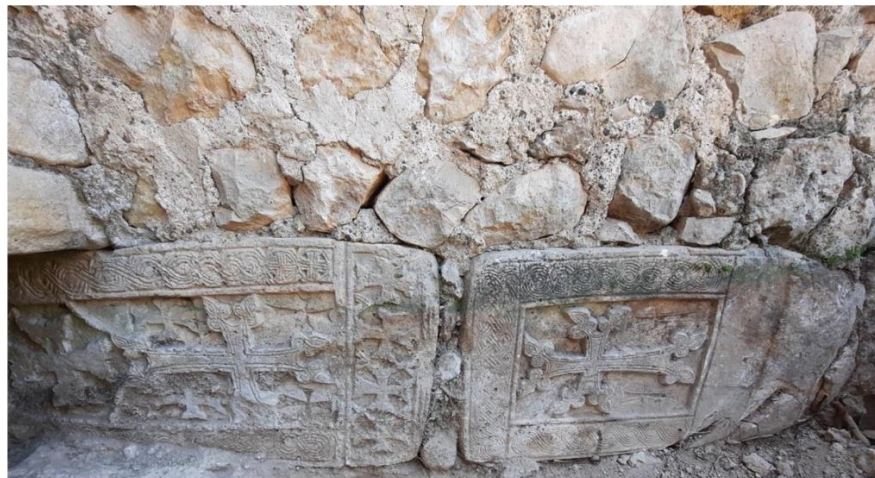
2 - Եկեղեցու հարավային պատի մեջ ագուցված 12-13-րդ դարերի խաչքարեր:

Եկեղեցու հարավային պատի մեջ, հորիզոնական դիրքում ագուցված են 12-13-րդ դարերի այլ խաչքարեր ևս, իսկ հյուսիսային և արևմտյան պատերում որպես շինաքար օգտագործվել են տապանաքարեր (աղ. IV, 2):

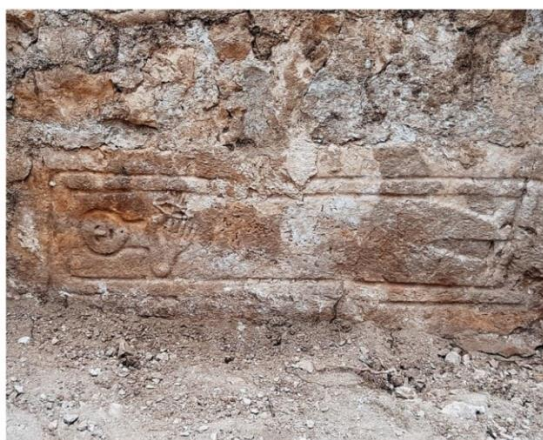
- 1 - Եկեղեցու հյուսիսային պատին ագուցված տապանաքարը:
- 2 - Տապանաքար եկեղեցու արևմտյան պատի հյուսիս-արևմտյան անկյունում:
- 3 - Եկեղեցու հյուսիսային պատին ագուցված տապանաքարը:
- 4 - Եկեղեցու դահլիճում բացված հիմնահողային թաղում:

Մաքրելով դահլիճը՝ բացել ենք հյուսիսային պատի հատվածը, որտեղ տեղադրած է մեկ տապանաքար: Եկեղեցու հյուսիսային պատից մնացել է մի հատված՝ կառուցված երկու խոշոր տապանաքարերից՝ երկարությունը 1,65 մետր, լայնությունը 0,65 մետր: Դրանցից մեկի վրա պատկերված է նետն ու աղեղը ձեռքին երկարաճիտ կոշիկով տղամարդ (աղ. V, 1, 3): Այդ պատին կից՝ դրսից բացվել է ևս մեկ թաղում հարավայինի գուգահեռ, ինչը թույլ է տալիս եզրակացնել, որ եկեղեցի-մատուռը կառուցվել է հին գերեզմատան տեղում, որի տապանաքարերն առատորեն օգտագործվել են նոր կառույցում:
